大连鑫裕物流装备制造有限公司

“11·4”

一般机械伤害事故调查报告

大连鑫裕物流装备制造有限公司“11·4”一般机械伤害事故调查报告

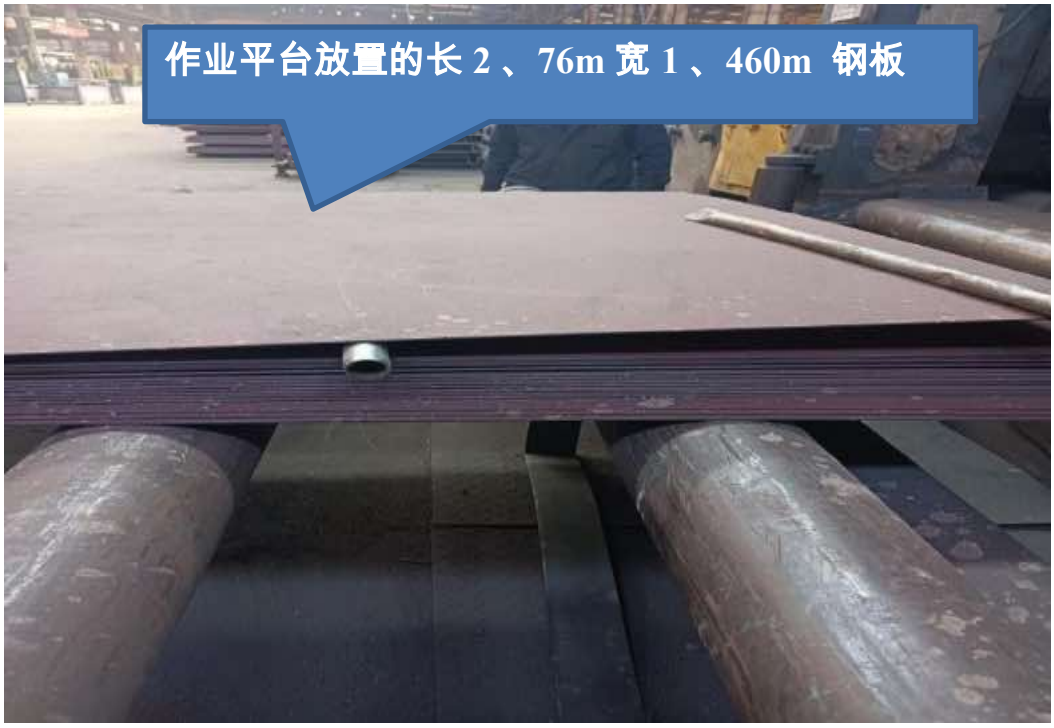
作业平台放置的长 2 、76m 宽 1 、460m 钢板

救援后撤出的钢板

带有血迹的钢板

作业时两人的位置

送板口的尺寸

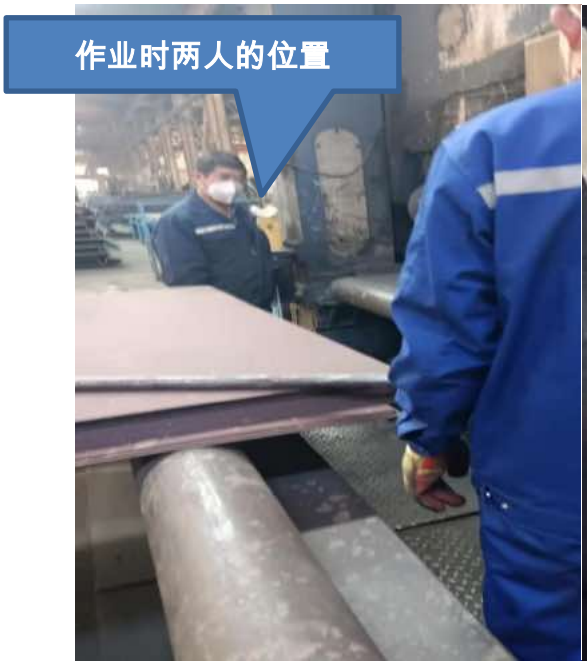
作业现场使用的设备型号为 W43S-18X2500 数显型 11 辊板料校平机，全长 2.7 米、宽 3.9 米，电动作业平台入料平台长 3.5 米、宽 3.2 米、距离地面 0、9 米，下料平台长 6.1 米、宽 3.2 米、作业送板速度每分钟五米（传送速度根据板料不同可以调节）。

经检测事故设备（板料校平机）处于停电状态，设备进料口与出料口距离约为 4 米，相互传递信息采用喊话形式，进料口处有急停开关，原滚管滚动的物料传送平台变为被动式只做为物料托台使用，作业人员站在辊板料校平机送料口处两边协助上料。
