中亚建业建设工程有限公司雅安市蘭台府项目“12.17”一般生产安全事故调查报告

2018年12月17日8时50分左右，中亚建业建设工程有限公司承建的雅安市蘭台府项目进行吊装作业时发生一起塔式起重机（以下简称“塔机”）倒塌的起重伤害事故造成2人死亡，直接经济损失约300万人民币。

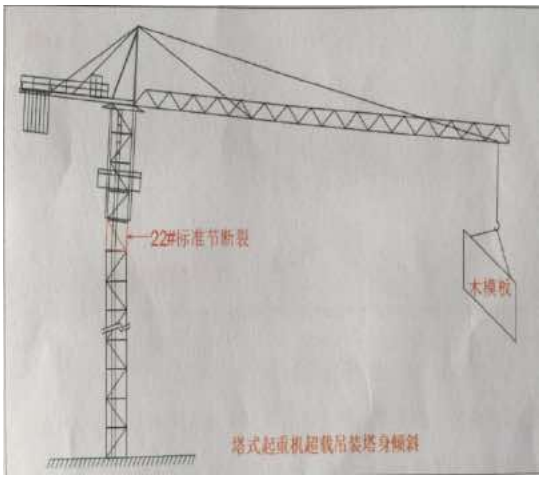
模板吊点撕裂照片

司机邓祥林放下吊钩，李红琼将准备拆除的模板两端的固定钢丝绳用一根两端为桃形环的钢丝绳串接在一起，将两端桃形环挂在吊具上，用对讲机告知司机邓祥林先稳住不要起吊。8 点 50 左右，在 17 楼撬模板的李昆告诉李红琼，模板已撬松，请塔机司机加点力，李红琼就用对讲机通知邓祥林加力起吊。起吊过程中模板吊点撕裂，吊索脱钩，在反弹力的作用下，塔机后仰，塔身向后翻转 180 度倒塌落地。造成塔机司机邓祥林和 6#楼施工电梯内的司机李洪群重伤。

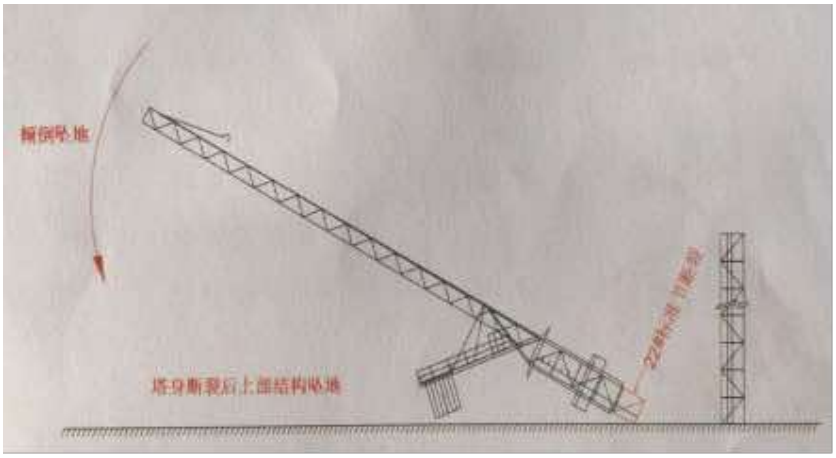
塔机塔身断裂坠地示意图

5.塔机22#标准节主要受力机构件存在缺陷。

（3）按金姚租赁部与中亚建业公司签订的《塔式起重机租赁合同》[①]要求，金姚租赁部应对塔机进行每月不低于一天的维护保养和维修，确保塔机正常运行。经司法鉴定事故塔机22#标准节主要受力构件不符合标准[②]存在缺陷：第22#标准节主支撑角钢比第23#标准节主支撑角钢厚度少3-5mm，主要受力构件断面有效厚度低于设计厚度的90%；22#标准节存在一直径约10mm的锈蚀孔；事故塔机力矩限制器失效[③]。但金姚租赁部每月的塔机维修保养记录均为合格。
