“12·1”安义县江西南亚铝业有限公司一般坠落溺亡事故调查报告

2021年12月1日23时51分许，位于南昌市安义县江西南亚铝业有限公司熔铸车间1#铸造井发生一起坠落溺亡事故，造成1名工人死亡，直接经济损失111万元。

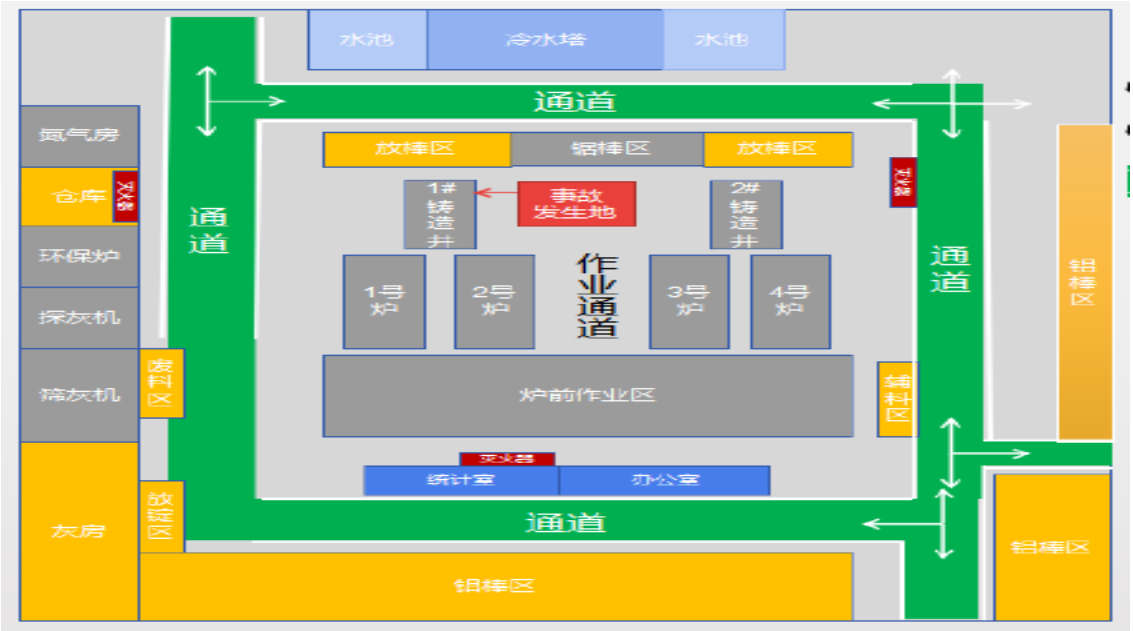
（事故发生地 1#铸造井）

事故发生在江西南亚铝业有限公司熔铸车间 1#铸造井。

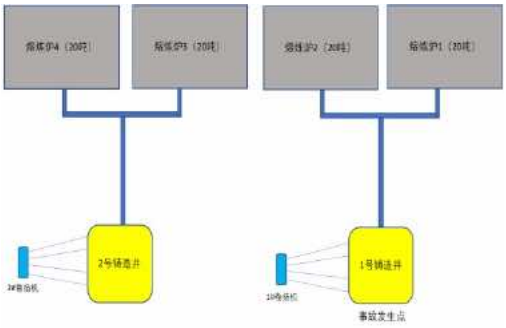
附图 1

（一）事故发生经过。2021 年 12 月 1 日 16 时 30 分许，放水班组主操手段兵和副操手全明慧 2 人正常上班。21 时许，2 人在熔铸车间 1#铸造井（见附图 1）进行合模操作。全明慧使用 1#卷扬机提升引锭盘，因操作失误引发起吊底座的钢丝绳断裂（见附图 2），造成底座和引锭盘一道，掉落在铸造井中。
