都昌县三汊港镇“4·15”
一般车辆伤害事故调查报告

九江市政府事故调查组
2025 年 9 月

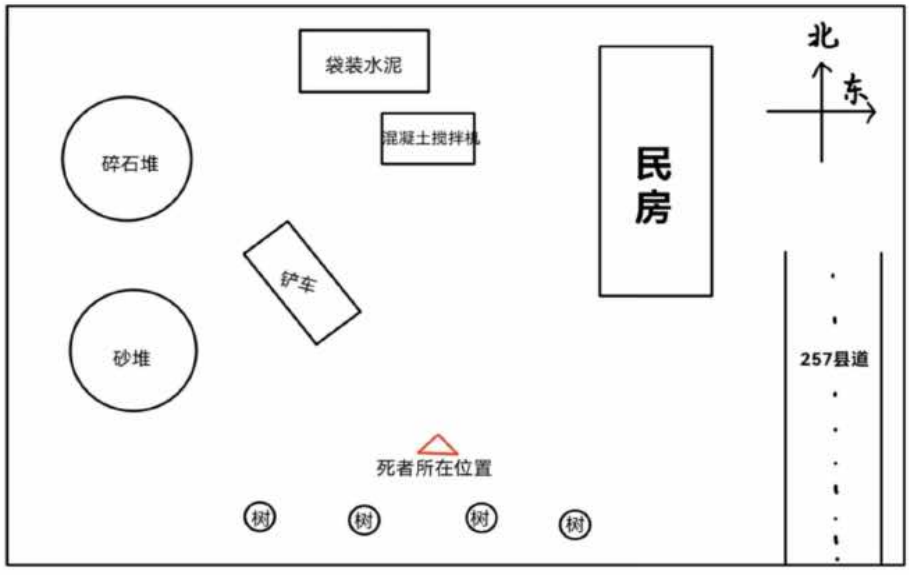
图 1 事故现场简图

事故发生在都昌县三汉港镇亮星村委会上方新村的工地，现场为露天砂石工地，事故发生在该露天砂石工地的南侧树木下，树木旁边摆放一堆袋装墙漆干粉，死者发生事故前躺在袋装墙漆干粉附近（图 1）。

12 时 45 分，方志民在未确认作业区域安全的情况下，为腾出卸货场地驾驶铲车倒车作业，导致铲车碾压曹达微。

事故直接原因是铲车司机方志民在未确认车辆后方安全区域的情况下实施倒车作业，导致在树下休息的曹达微被碾压致死。
