辽宁万鑫晟资源循环利用有限公司“5.1”一般车辆伤害事故事故调查报告

“5·1”一般车辆伤害事故调查报告

辽阳县政府事故调查组

（2025年8月22日）

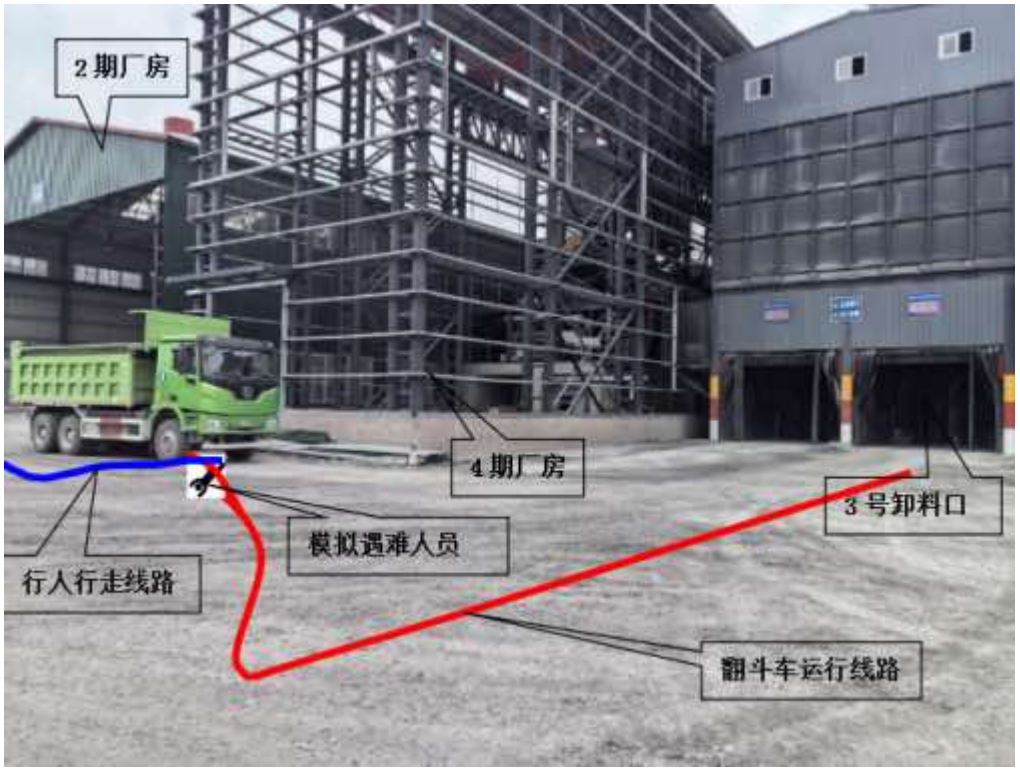
图5 肇事车辆运行及遇难人员（行走）模拟线路

肇事车辆运行及遇难人员行走模拟线路见图5。

万鑫晟公司维修车间电焊工宋宏来违反企业《厂区作业车辆及人员安全管理制度》中明确的“行人要走人行道或指定道路，禁止行人在行车道随意穿行”的规定。在厂区内行走时没有走行人通道，而是在行车道上随意穿行，且注意力不集中，行走过程中没有仔细观察运输车辆的运行状态，导致运输车辆向右调头时被刮倒后碾压，是该起车辆伤害事故的直接原因。

2.万鑫晟公司司机褚乃涛启动翻斗车前对车辆周边观察不仔细，没有发现车辆右侧有人行走，导致运输车辆向右调头时刮倒行人并碾压致死，是该起一般车辆伤害事故的重要原因。

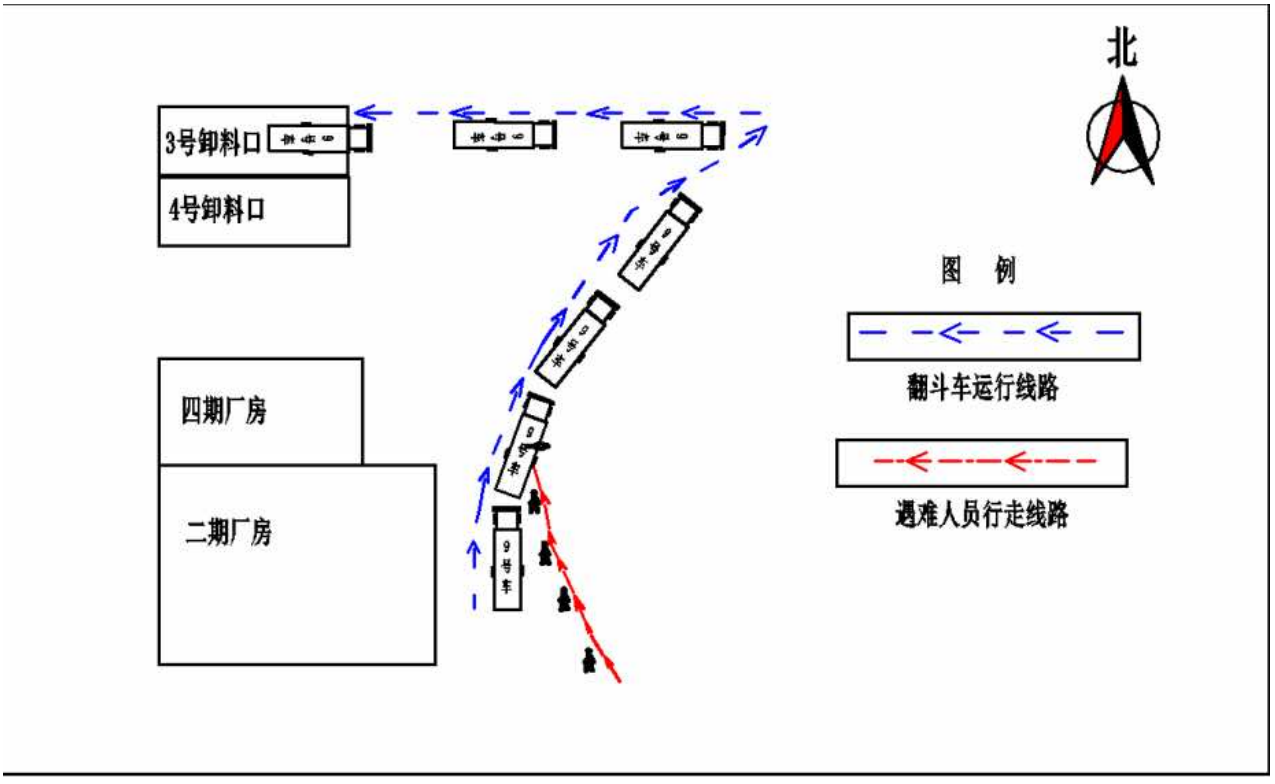
图6 事故发生前后现场示意图

2025年5月1日14时左右，司机褚乃涛驾驶万鑫晟公司编号为9号的翻斗车（牌照：辽K01658D)在等待装货的空闲期间，将车停靠在4期厂房到2期厂房之间的一块斜坡处（道路为南北走向，车头朝向北），下车走了一圈，检查一下是否有废石夹在两个轮胎之间,没有发现问题后，重新进入驾驶室，听到对讲机中通知他进入卸料口装货的指令，褚乃涛发动车辆并观察一下周边情况，按平时装货的正常线路自南向北运行，与从南边过来，在车的右侧向前行走，且已走到了车头右前方的宋宏来平行向前（此时宋宏来行进区域恰好处于司机褚乃涛视野盲区）。当车辆向右调头时将正在行走的宋宏来刮倒后由右前轮碾压到胸部，而后由车辆右后轮碾压到宋宏来的头部致当场死亡（模拟图见图6）。

5.运输车辆存在视线盲区，行人恰好在司机的视线盲区内行走。周边环境噪声大，影响行人正确判断车辆运行状态，是造成这起一般车辆伤害事故的客观原因。
