# 【事故调查报告公示】兴国江背兴国县江背镇家家福超市“5•10”高处坠落（轻伤）事故调查报告

# 兴国江背兴国县江背镇家家福超市“5·10”高处坠落（轻伤）事故调查报告

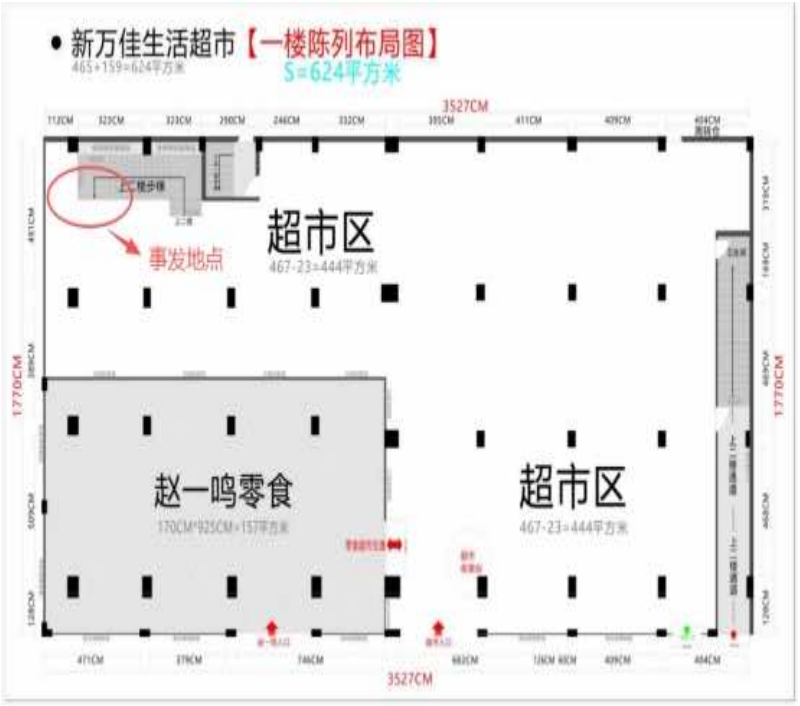
超市布局图

2026年1月10日，由于原万佳购物广场经营失败，被江背家家福超市收购经营、管理权。接管后，因扩大经营规模，要将1-2层连通，按照相关规定要求，需新增一条消防楼梯，作为第二安全出口，因此需要在将二楼西北角的楼板切割出一个楼梯口。扩大规模后，改名兴国县嘉欢食品店，经营面积约1084平方米，装修改造内容：为墙体粉刷、水电安装等，总投资费用约30万元。
