番禺化龙花安堂集团健与美科技产业（番禺）示范基地一期Ⅰ标段工程“7·10”一般高处坠落事故调查报告

2024年7月10日9时许，化龙镇花安堂集团健与美科技产业（番禺）示范基地一期Ⅰ标段工程生产厂房（M2）栋4层发生一起人员高处坠落事故，造成1人死亡，直接经济损失为151.453432万元。

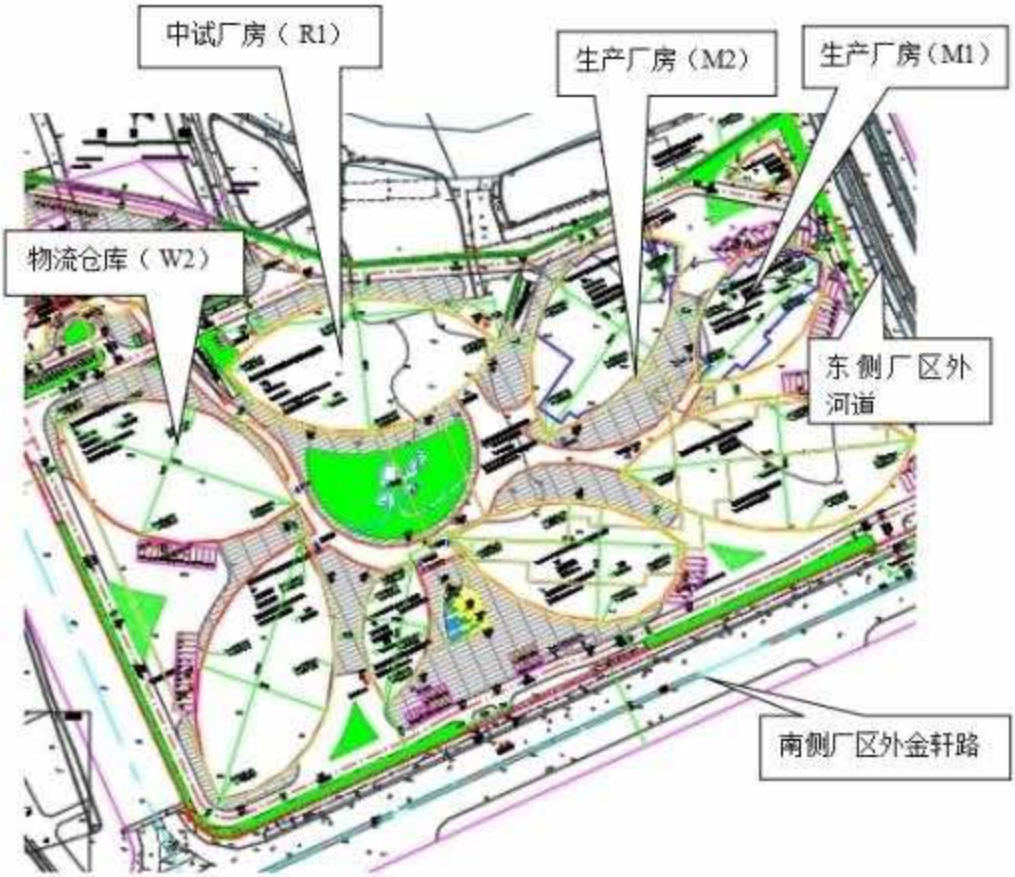
图 1 生产厂房（M2）栋位置图

（1）事发地位于事发项目北侧生产厂房（M2）栋内，总平面位置，见图1。

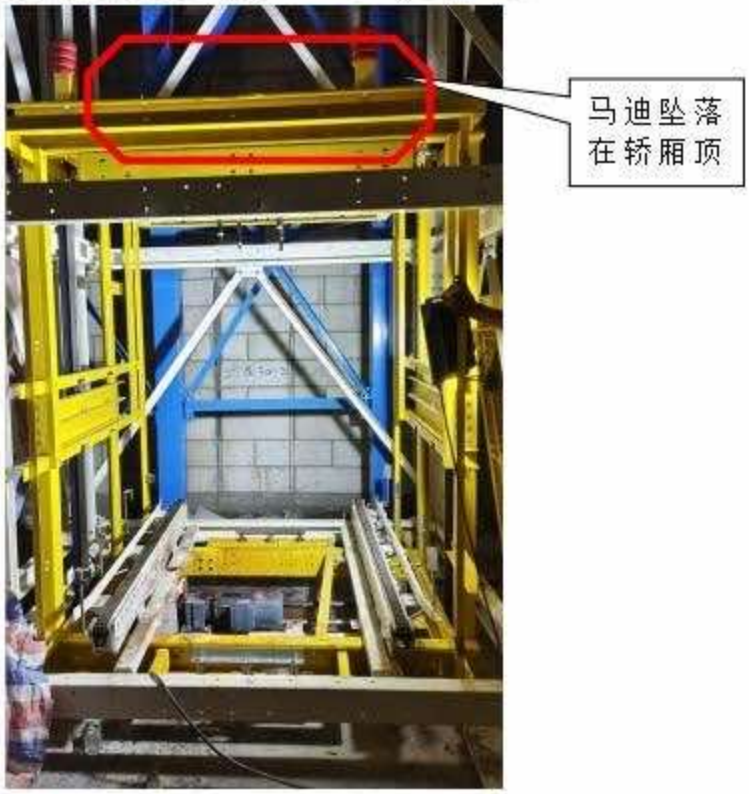
图 4 马迪坠落位置图

（4）马迪坠落点位于负 1 层的 2#提升机轿厢上，经测量估算，马迪的坠落高度约为 22m，见图 4。

马迪在2#提升机4楼井口的临时作业平台吊运物料，高处临边作业未佩戴安全带，与顾尚兴两人协同计划将物料吊运到1楼时，不慎从临时作业平台坠落到负1楼提升机轿箱

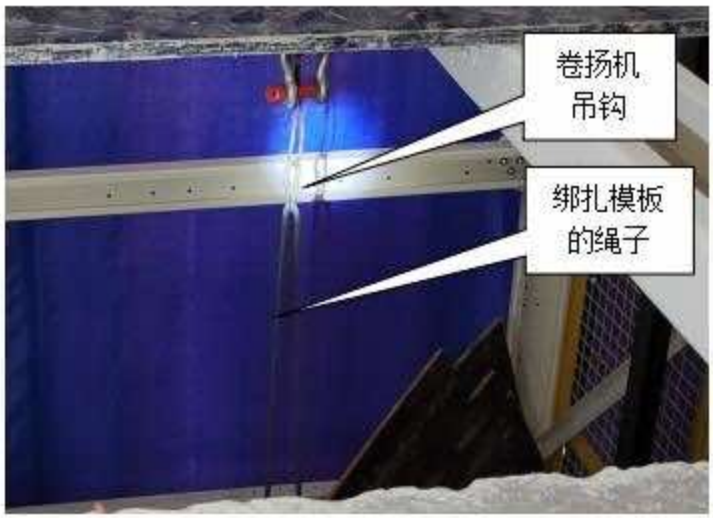
图 9 模板的挂钩情况

（7）通过临时作业平台向 2#提升机井口观察可见，马迪事发时吊运的两块模板仍卡在井口处，模板用绳子绑扎并吊在卷扬机挂勾上。经测量，最长的一块模板尺寸为长 2.44m，宽 1.22m，厚 15mm，见图 8、图 9。

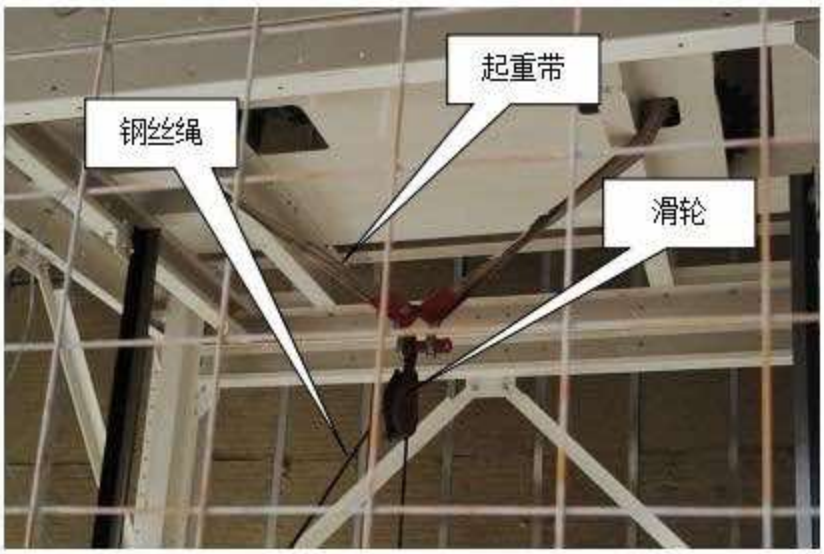
图 11 卷扬机滑轮和钢丝绳设置情况

（9）卷扬机钢丝绳靠由 2#提升机顶部梁，用一条起重带吊挂滑轮，由电动胡芦卷扬机钢丝绳通过滑轮吊运物件，经测量，钢丝绳直径为 6mm，机身尺寸为 54×26×27cm，见图 11。
