光明新湖光明中心区05-14地块初级中学（暂定名）建设工程项目“4·11”一般起重伤害事故调查报告

光明区政府事故调查组

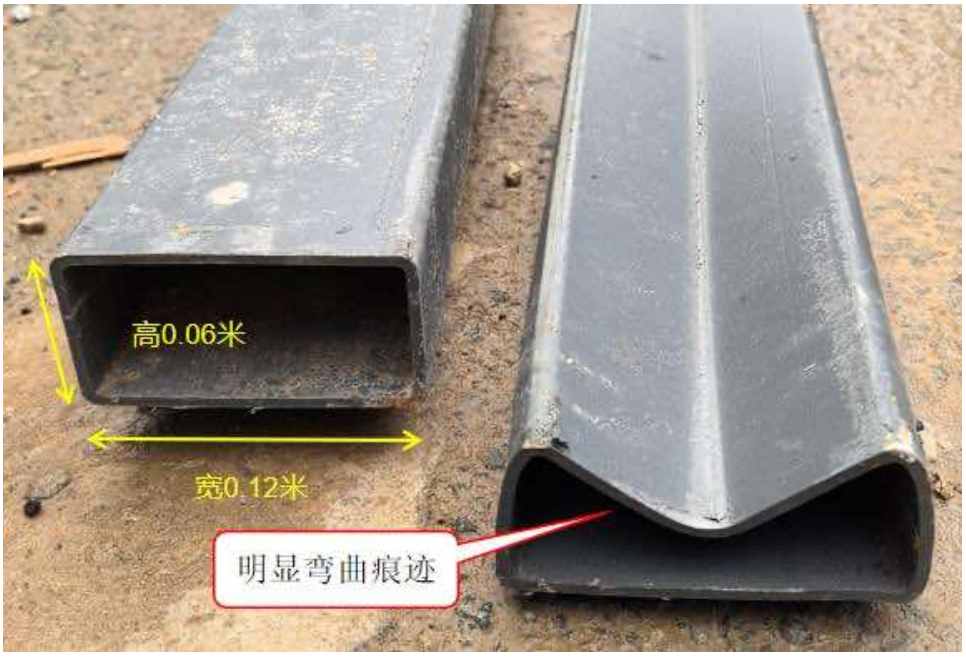
图 8 涉事坠落物勘查图一

货车旁地面摆放着事发后清理现场时整理的散乱方形钢材，部分坠落下来的方形钢材一端有明显撞击留下弯曲的痕迹；涉事每捆方形钢材有 31 根，每根方形钢材长 6 米，宽 0.12 米，高 0.06 米，约重 65 千克。见图 8、9、10。
