山东临沂兰陵鹏辉矿业有限公司
“11·2”较大坍塌溃浆事故调查报告

2024年11月2日11时44分许，临沂市兰陵县兰陵鹏辉矿业有限公司已回填的西露天坑底部发生坍塌，泥浆溃入井下，造成7人死亡，直接经济损失1451.5万元。

经调查认定，**临沂兰陵鹏辉矿业有限公司“11·2”较大坍塌溃浆事故是一起因企业在露天坑内违规回填松散土质物料和违规设洗砂坑，洗砂用水长期下渗致回填土质物料呈饱和泥浆状态，共同作用导致底部矿柱垮塌、泥浆溃入井下，造成的生产安全责任事故。**

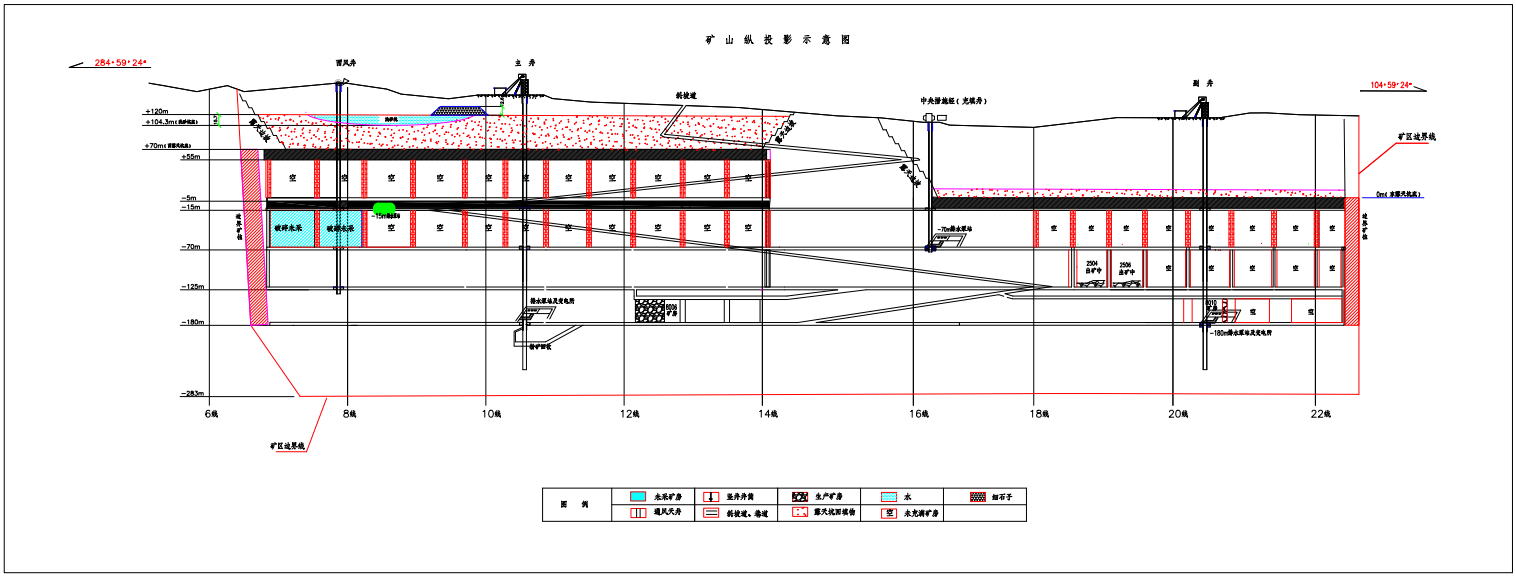
图 1　矿山纵投影示意图

1.露天坑情况。鹏辉矿业于 2007 年 8 月首次设立采矿权，2011 年 4 月露天开采结束，因 14 线至 18 线之间存在约 400m 无矿带，形成东、西两个露天坑，其中发生事故的西露天坑上部境界 950m×190m、最高标高+172m，底部境界 720m×30m、坑底最低标高+70m，最大坑深 102m。

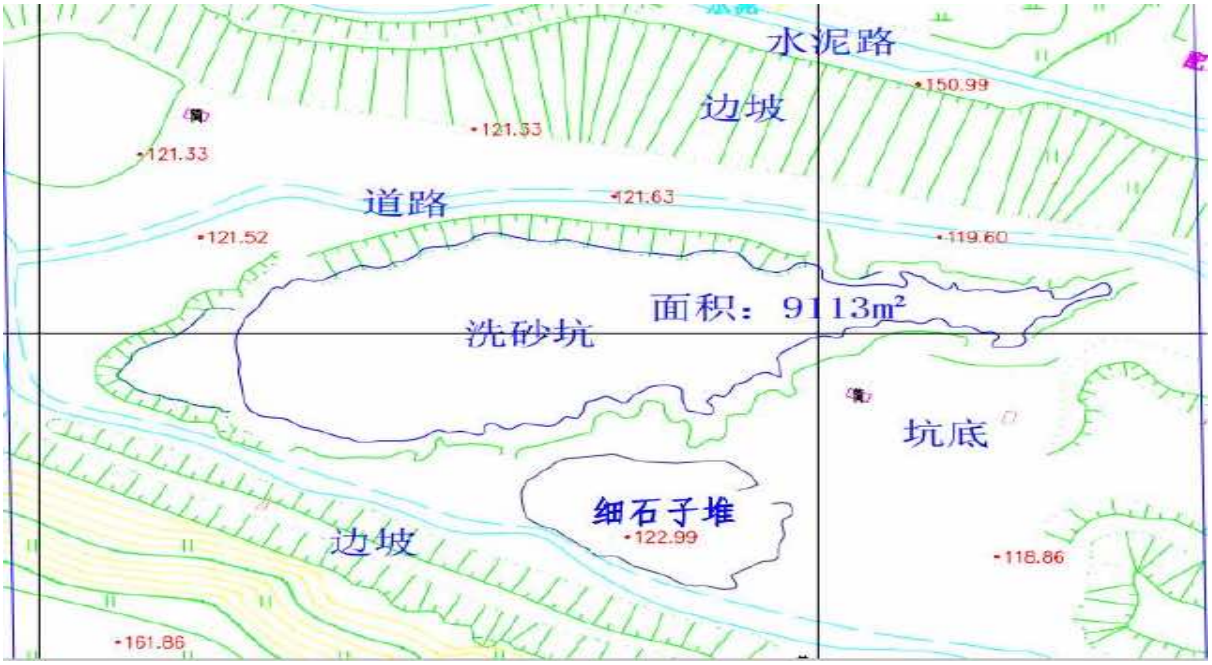
图 4　西露天坑塌陷前平面图

卫星遥感影像显示，塌陷坑在塌陷前为面积约9113m^{2}洗砂坑。2023年2月塌陷坑位置出现细石子堆以及洗砂坑积水，积水现象一直持续至2024年8月份，后续逐渐减少。

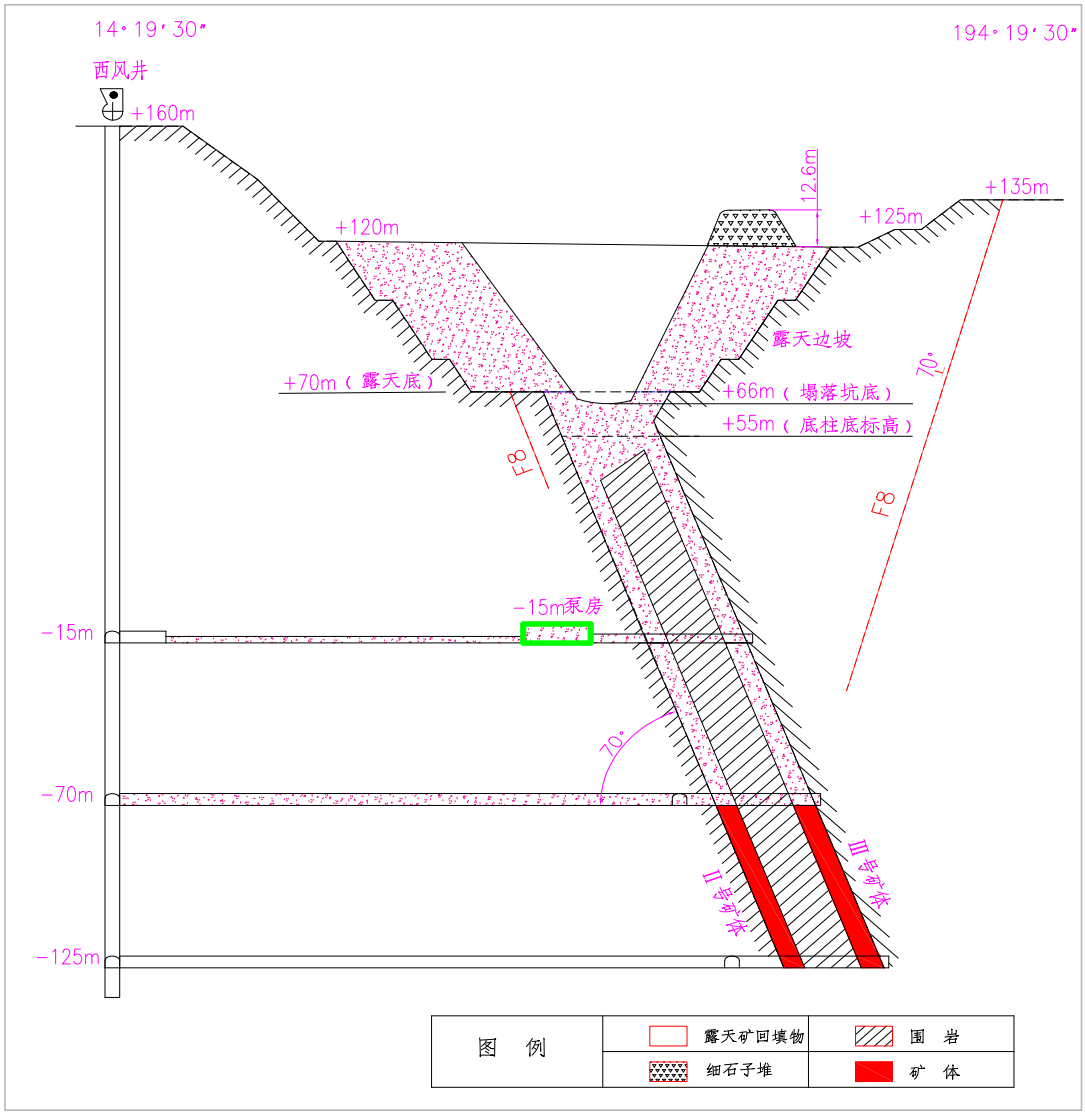
图 6　塌陷坑剖面图

1.直接原因。鹏辉矿业在西露天坑内违规[2]回填松散土质物料和违规设洗砂坑，洗砂用水长期下渗致回填土质物料呈饱和泥浆状态，对底部矿柱岩体持续渗透侵蚀致其强度逐渐降低，上部

荷载增大等多因素共同作用导致底部矿柱垮塌，泥浆溃入井下，造成井下作业人员死亡。

（1）《治理方案》存在重大技术缺陷。《治理方案》设计向西露天坑回填最大高度 50m 的回填体，在露天坑底荷载大幅增加条件下，未论证计算底部矿柱的承载能力，存在重大技术缺陷。

（2）未按《治理方案》回填西露天坑。通过西露天坑塌陷断面发现，回填体未按照废石、尾砂交替回填，实际为土料且松散，西露天坑内未见排水沟[3]，与治理方案不符。

（3）违规在回填体表面设洗砂坑长期积水排泥。在露天坑内回填体表面设有一个长约 245m，宽约 96.5m、深约 15.7m，最大积水面积约 9113m^2的洗砂坑，洗砂后泥水排入洗砂坑，排入泥浆量约 6.27 万 m^3。2024 年 4～8 月，井下排水引入洗砂坑的总水量约 16.3 万 m^3，大气降水汇入洗砂坑水量约 5.4 万 m^3，累计用水量约 21.7 万 m^3。洗砂坑积水渗入回填体内，导致洗砂坑下部的土料达到饱和状态。

（4）在回填体上方堆存物料加大荷载。在回填体上方靠近洗砂坑附近堆存长约 83m、宽约 40m、最高约 12.6m 的细石子堆，进一步增大了上部荷载。

（5）水的渗透导致底部矿柱构造处强度降低。塌陷区域底部矿柱存在 F8 断裂带，在水的持续渗透作用下，断裂带内软弱夹层损伤和破坏导致底部矿柱强度降低。

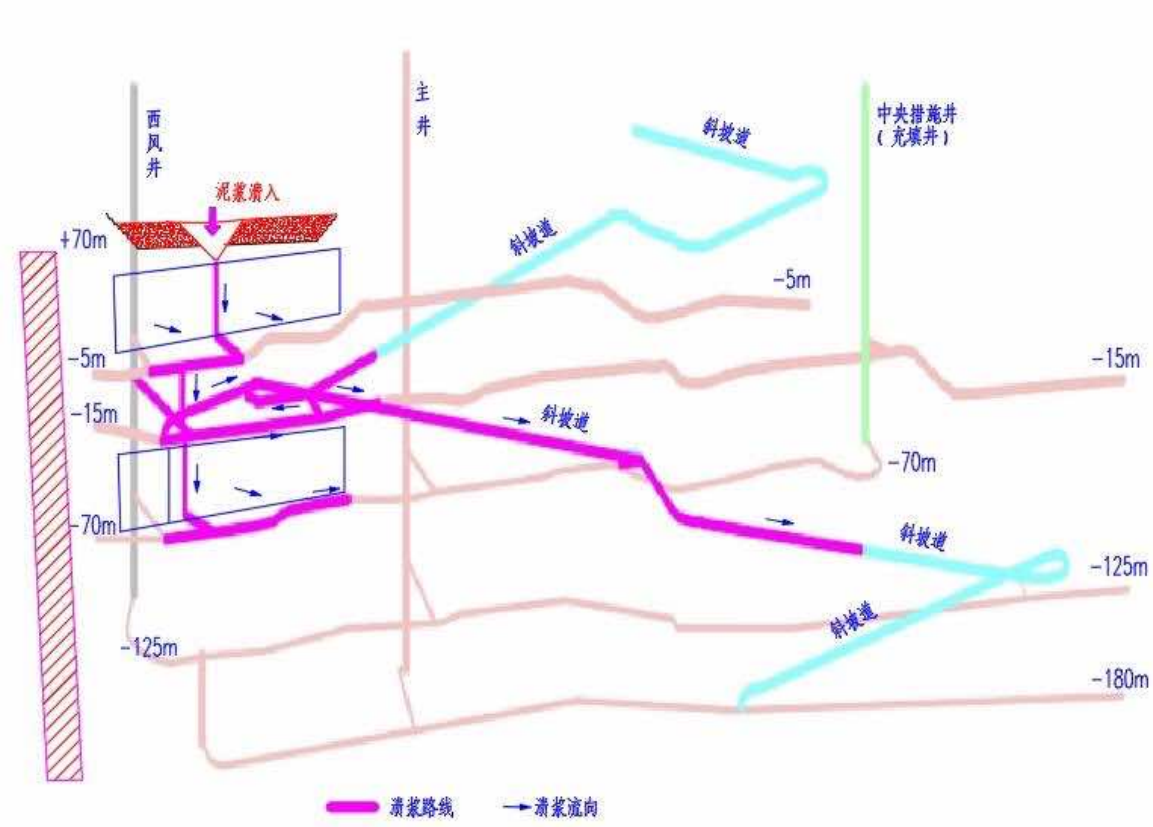
图 7　井下泥浆流动路径示意图

2.坍塌溃浆成因分析。一是西露天坑内回填的松散土质物料与积水入渗混合形成了溃入泥浆。二是西露天坑底部矿柱在泥浆荷载及水持续渗流侵蚀作用下承载力降低，导致其逐步破坏，引发坍塌溃浆。三是底部矿柱下+55m～-5m 之间未充填的采空区及

采场天井、斜坡道等为溃浆提供了通道和空间。
