西乡塘上尧村七组产业楼“3·20”局部坍塌事故调查报告

西乡塘区人民政府事故调查组

2024 年 8 月

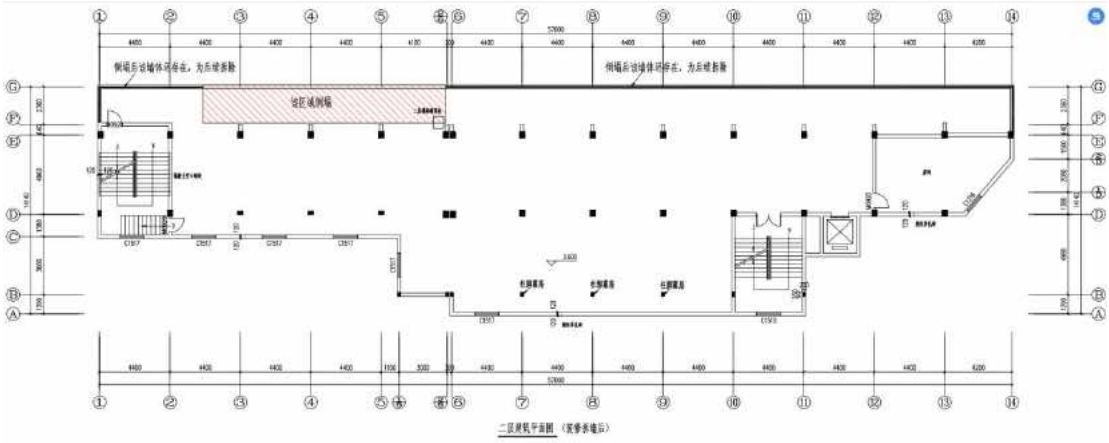
2024 年 3 月 7 日，事故房屋二层承租人韦*翔在未办理施工许可的情况下，经朋友介绍找到包工头覃*耀，并委托其在二楼组织墙体拆除施工。3 月 8 日至 3 月 19 日期间，覃*耀带领 11 名装修工人拆除二楼房间隔墙，并在沿街侧外墙开凿门窗洞口。3 月 16 至 19 日施工工人在 G 轴交 2~8 轴外墙上开凿窗洞。3 月 20 日 8 时许，房屋发生局部坍塌，坍塌部位为副楼二层 F~G 轴交 2~2/5 轴共四跨外墙及屋面（见图 1、2、3），坍塌面积约 30 平方米，未造成人员伤亡。

图 1　拆墙后二层平面图

图 2　坍塌现场照片

图 3　坍塌部位照片

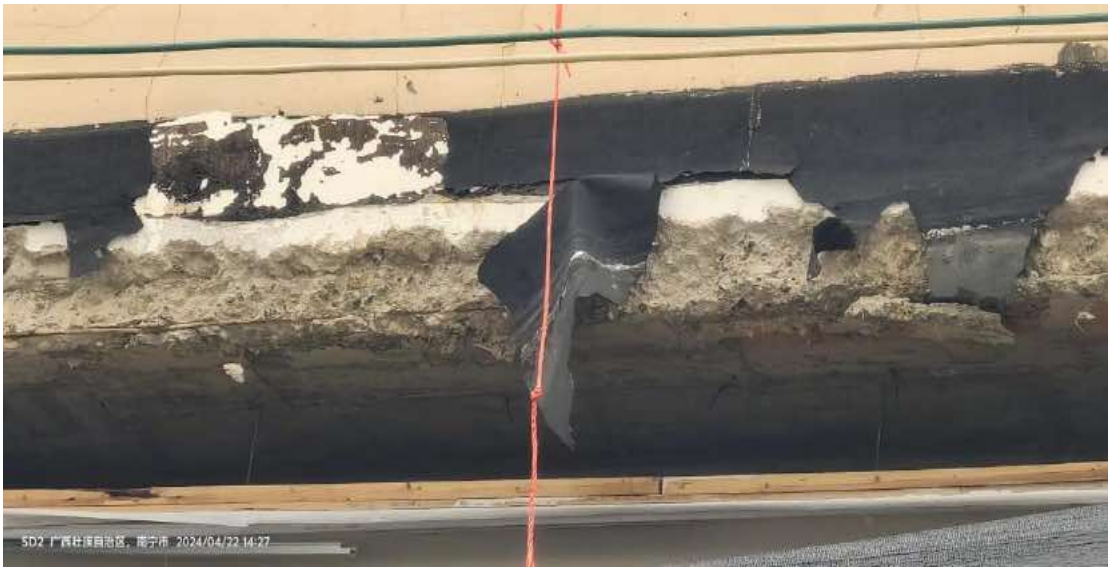
副楼一层上部原设计为大露台，实际加建了（E~新 G 轴）的二层部分砌体结构，但无设计图纸。副楼加建的二层与主楼无任何有效结构拉结和锚固措施（图 4、5），副楼二层除端部横墙外，中间无承重横墙，仅有一幅外纵墙（新 G 轴）支承屋面板，属不稳定结构。

图 4　主、副楼无有效拉结锚固

图 5　倒塌处主、副楼无有效拉结锚固

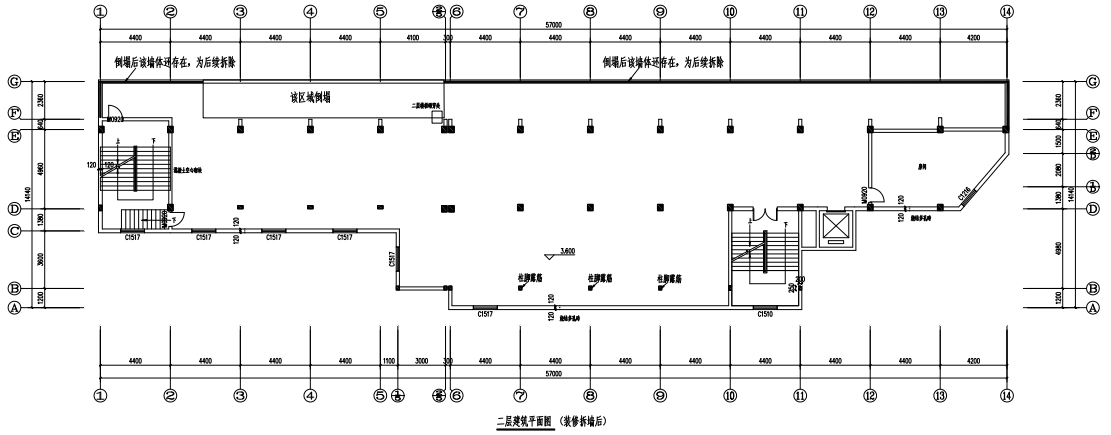
图 7-1　主楼二层原平面图

本次装修改造拆除主楼二层 8 幅承重墙，分别是 3、4、5 轴*C~E 轴、2/5、6 轴*B~D 轴，7、8、9 轴*A~D 轴。造

房屋二楼多幅墙体被拆除（图 7-1、7-2、8-1、8-2），坍塌处可见主楼 F 轴墙体已经被拆除，副楼 G 轴外墙有新开窗洞，坍塌处副楼屋面板与主楼接触面较平整，副楼与主楼间无任何有效连接结和锚固，副楼 G 轴外墙的 2 轴-2/5 轴段

图 7-2　主楼二层拆除墙体后平面图
