温州市茶白片区南湖单元D-04地块“12·20”一般高处坠落事故调查报告

温州市茶白片区南湖单元D-04地块“12·20”一般

2023年2月17日

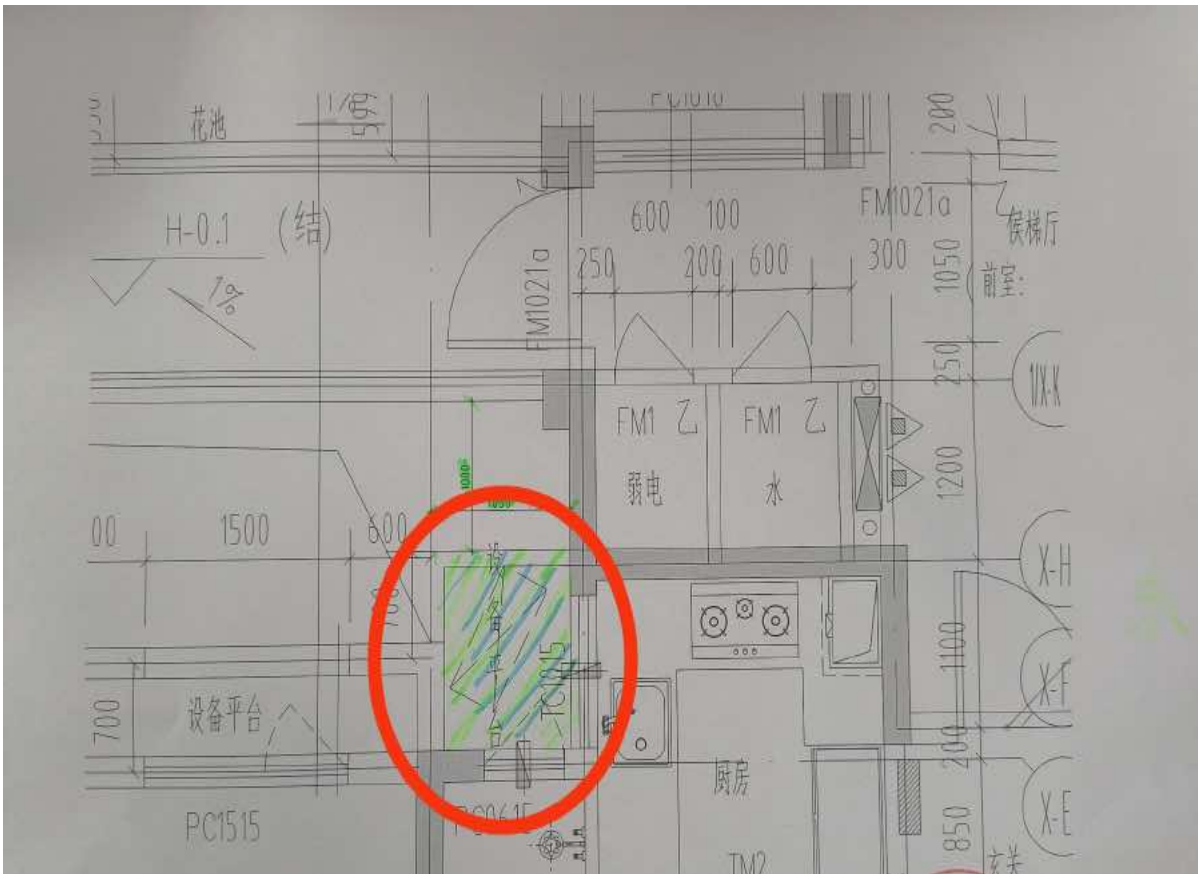
图7　涉事XX五层平面图

2.事故调查组勘查：2022年1月6日10时11分，对涉事现场进行勘查，勘查现场与2022年12月20日公安分局勘查时的现场有变动。涉事D-04地块XX楼五层东起第二户北面设备平台距一层地面（坠落高度基准面）13.36米。该涉事设备平台东面靠窗台，南面靠墙，西面一半靠墙，一半临空（临空侧设有高度约20厘米的围栏），南面全部临空（临空侧设有高度约20厘米的围栏），其正下方一层地面有血迹（如图7－图8所示）。
