济源市南方制革有限公司
“8·21”中毒和窒息事故调查报告

2021年8月21日16时20分许，济源市南方制革有限公司发生一起较大中毒和窒息事故，造成3人死亡，直接经济损失240余万元。

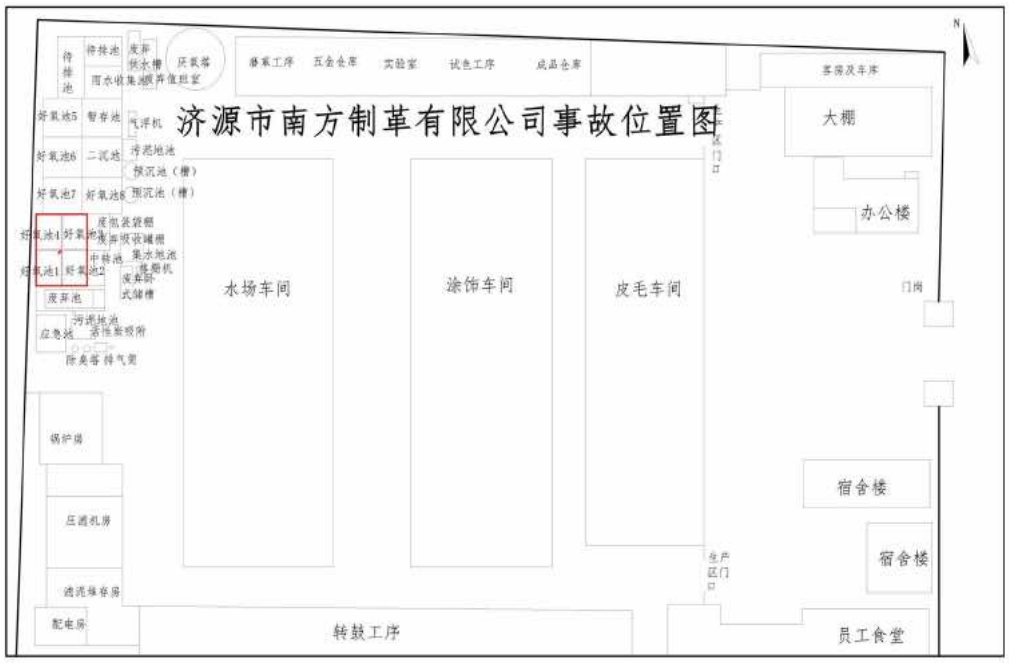
事故发生位置图

1.事故所在设施基本情况：事故所在设施为综合污水处理设施的一部分，1-4#半地下好氧池，单个好氧池长约 8.2m、宽约 6.1m，地上部分高为约 2.8m，地下部位为约 2m，容积为约 240m3。好氧池上为新建轻钢树脂瓦罩棚。事故发生位置在 1-4#好氧池罩棚内。
