阳新半壁山富水航道船闸工程“2·21”一般机械伤害事故调查报告

阳新县人民政府“2·21”事故调查组

2025年5月9日

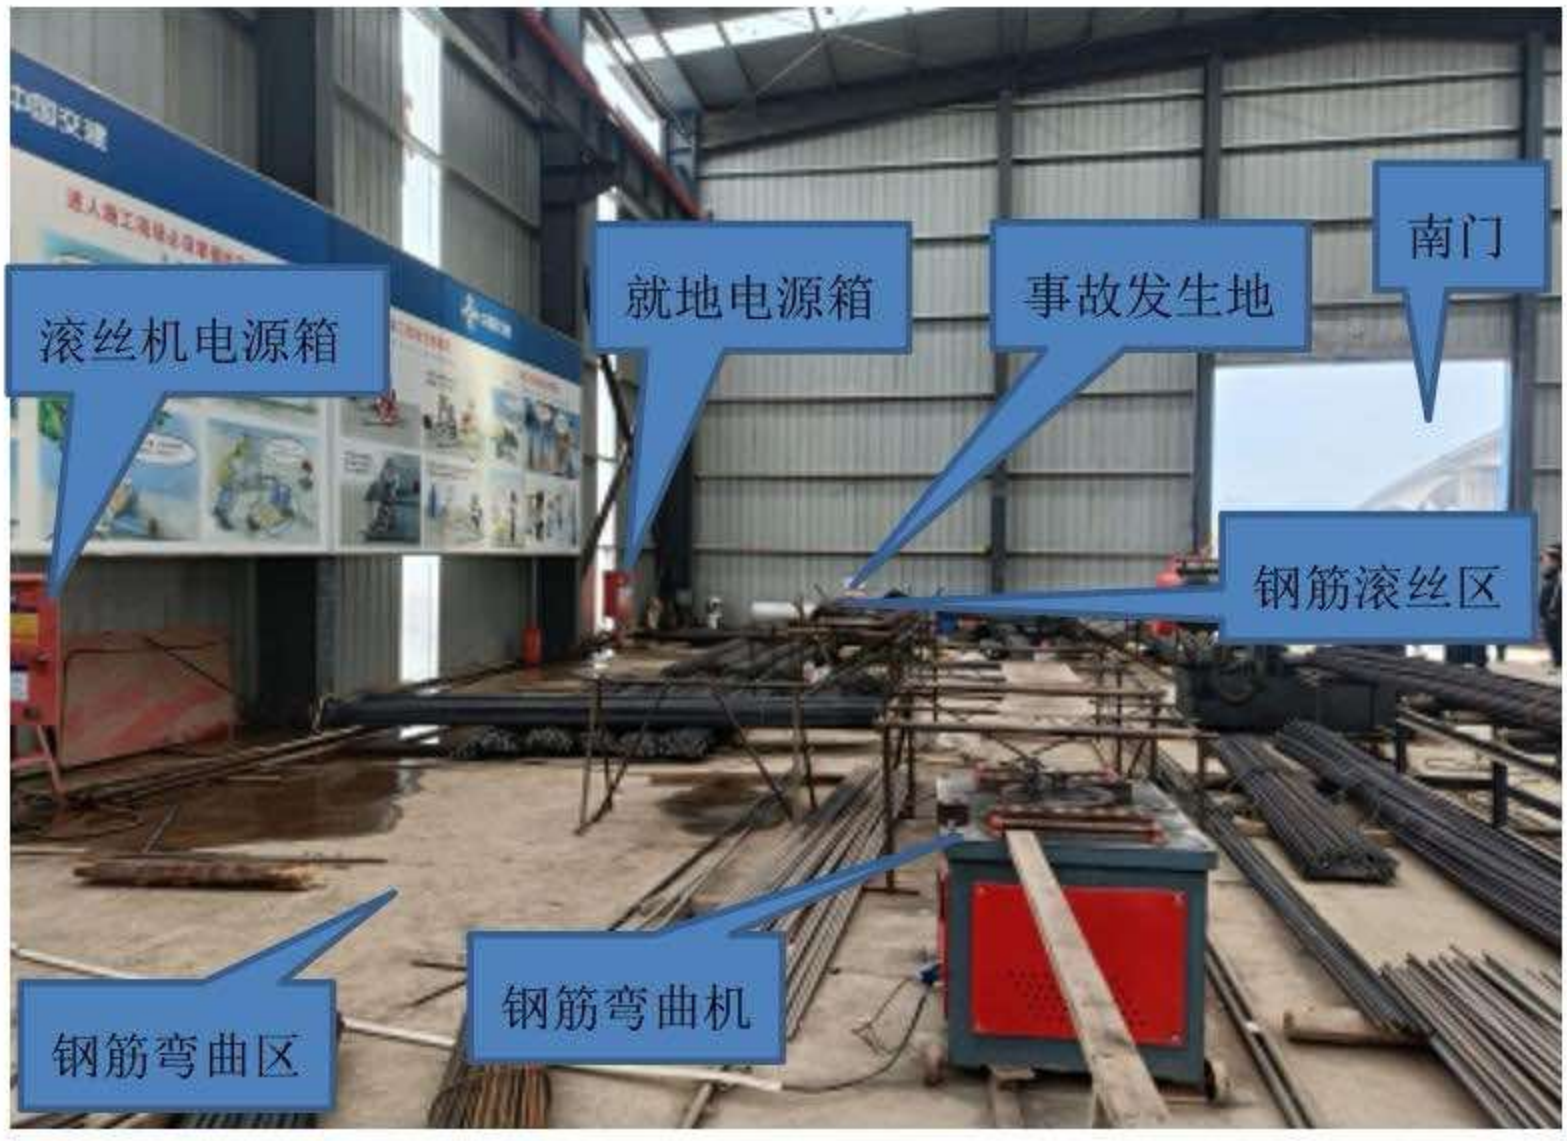
事故现场照片一：钢筋加工厂房内部照片（自南向北拍摄）

1.事故发生在富水富池至排市段航道工程船闸工程FSCZ-1标段钢筋加工厂房。该钢筋加工厂房位于岸上施工工地中部，为单层钢结构，呈南北方向建设，长×宽×高：80m×25m×10m，厂房内设置2台5t行车吊、3台滚丝机、2台钢筋台锯、2台钢筋弯曲机，南北各开设一个进出门，地面采用混凝土硬化。

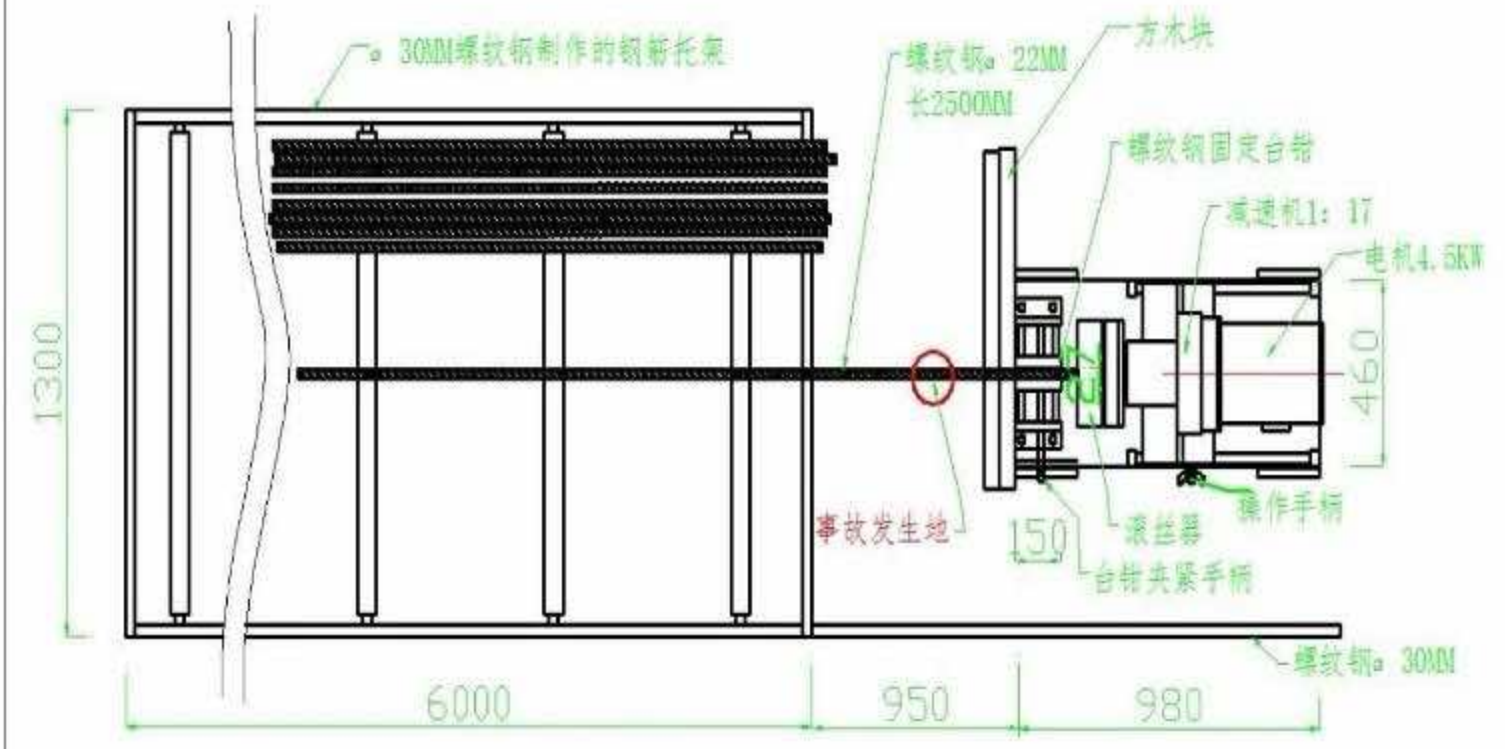
钢筋加工区布置图

2.厂房内地面采用左右分区，中间预留5米宽通道，右侧由北向南依次布置临时材料储存区、钢筋原材堆放区、钢筋弯箍加工区、钢筋滚丝加工区，左侧从南至北依次布置临时材料储存区、钢筋滚丝加工区、钢筋台锯加工区、钢筋弯箍筋加工区、钢筋台锯加工区、钢筋滚丝加工区。

3.事故发生在右侧钢筋滚丝加工区，该区域长×宽：13.5m×10m，区域内设3台滚丝机。

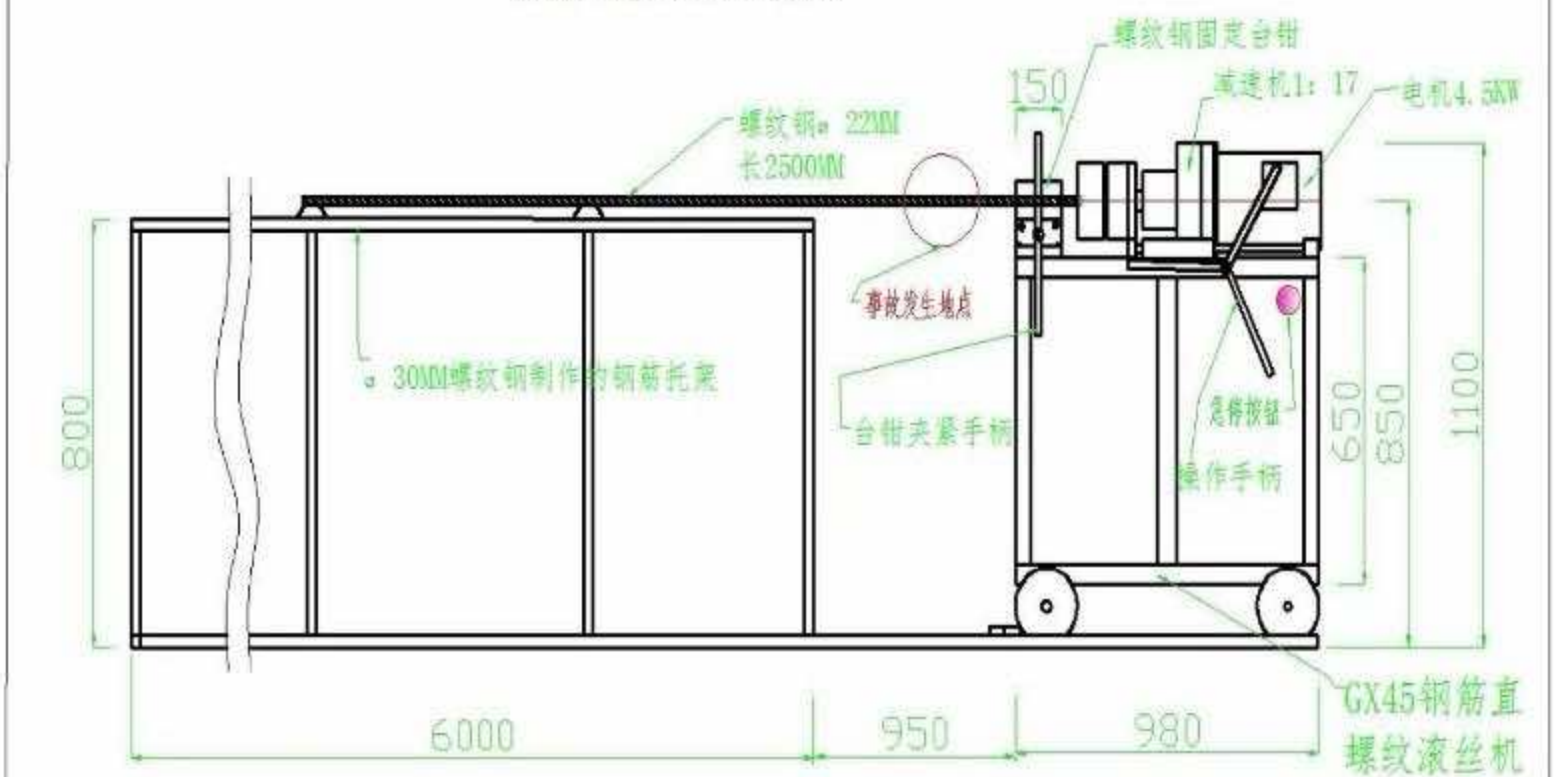
事故平面图

1.滚丝机：又称车丝机，型号规格：GX-45直螺纹滚丝机，长0.98m、宽0.46m、高1.1m；生产厂家：兴通建筑机械；主要由电机、减速机、滚丝头、铸铁台钳、钢板底座、

移动脚轮和电源控制等设备系统组成，为可移动式钢筋滚丝加工机械设备。

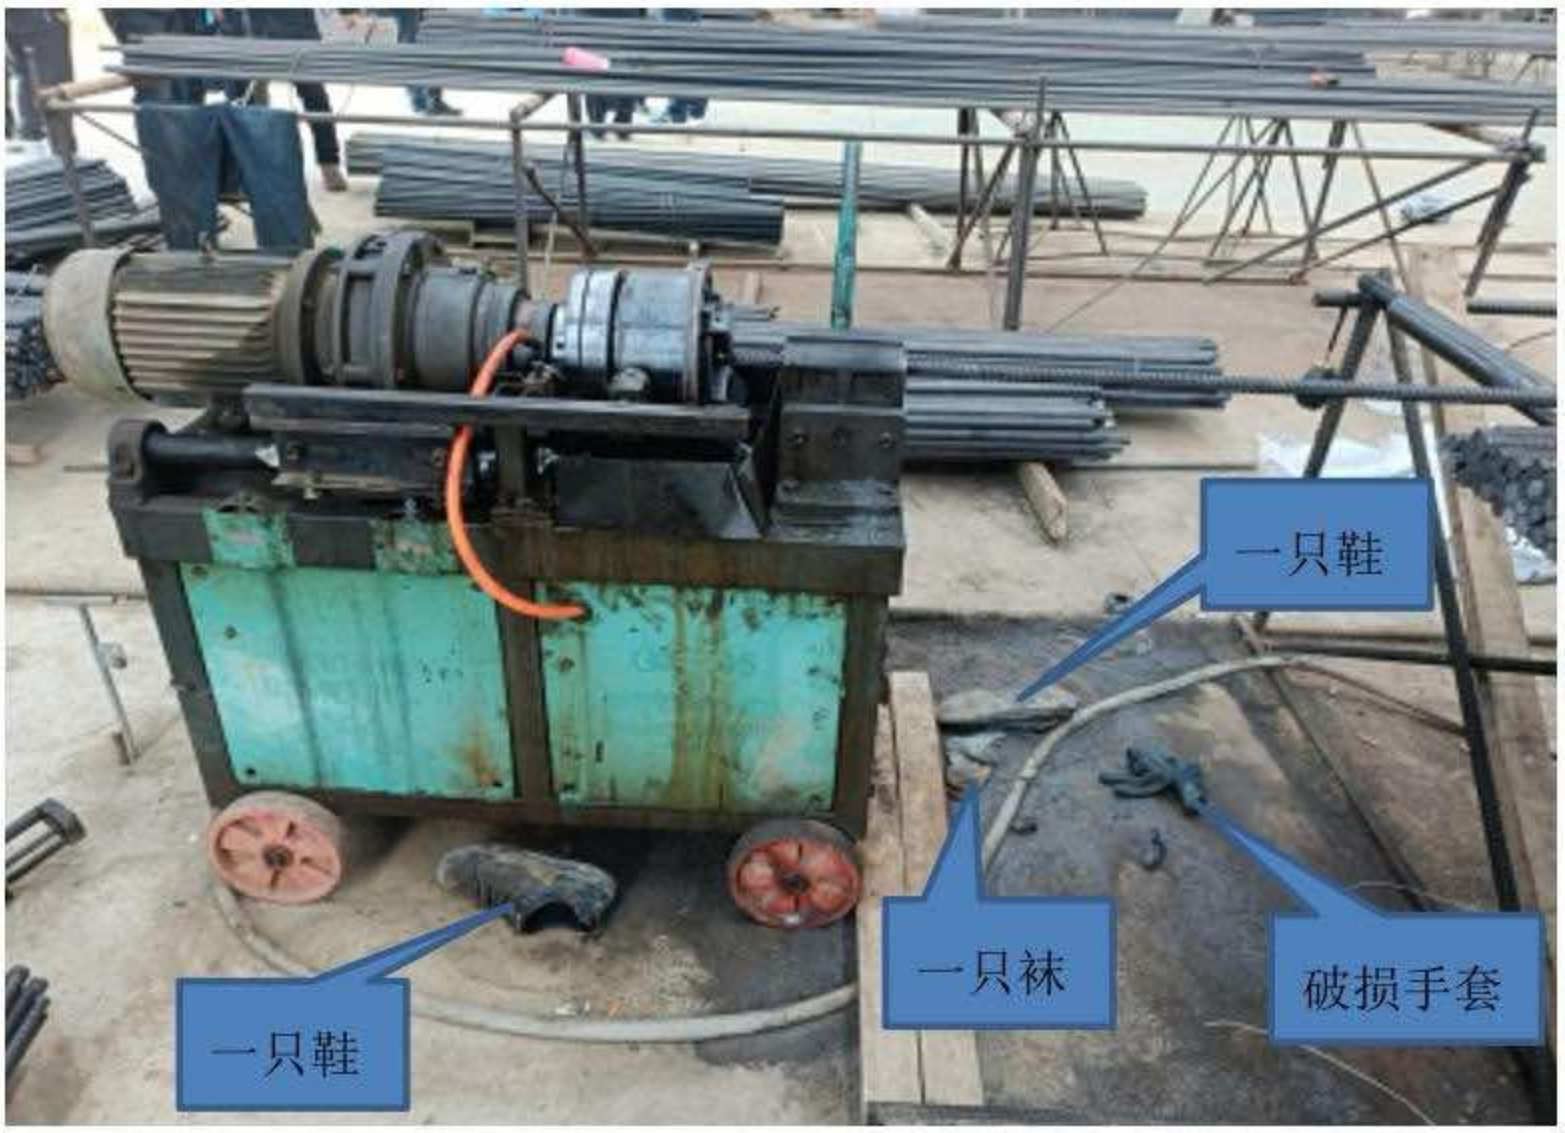
事故现场照片五：台钳固定螺纹钢位置状态

3.现场勘查时，被滚丝的钢筋一端穿插在滚丝头中，夹紧固定钢筋的台钳处于松动状态，钳口之间的间距约27mm，钢筋为直径22mm的螺纹钢（螺纹外径约24-25mm）。

人的不安全行为：当事人钟**对螺纹钢滚丝作业环境中存在的安全风险认知不足、辨识不清，首先是操作台钳手柄固定螺纹钢的最大夹紧力不足，导致螺纹钢在台钳中打滑而随滚丝头旋转；其次是戴手套处理打滑转动的螺纹钢行为不当，违章作业。以上两方面原因同时出现，导致其左手套连同左手及上衣被螺纹钢缠绕，身体被螺纹钢拖拽旋转受伤，搭档钟**离开作业面，钟**独自一人作业，导致事故发生时未能及时发现和救援。

（一）湖北娲石泰平建设工程有限公司要深刻汲取事故教训，依法落实安全生产主体责任，健全和完善安全生产规章制度，要梳理明确钢筋工岗位操作规程，增加车丝工操作规程，及时补充滚丝机上未张贴的操作规程和安全警示标志。严格落实安全生产教育培训，要根据工种不同定制教育培训内容和考核内容，提升人员安全生产能力和素质。要教育和督促从业人员严格执行安全生产规章制度和安全生产操作规程，深化隐患排查治理工作效果，进一步提升安全生产能力。要时刻关注从业人员身体健康状况和精神状况，加强工作监护，提高自保互保能力，做到同生产场所、同班次人员相互提醒、相互照应，能及时发现和处理生产异常情况，切实做到“四不伤害”，有效防止生产事故的发生。
