灯塔德昊混凝土有限公司“5·28” 一般机械伤害事故调查报告

2022年5月28日14时50分左右，灯塔德昊混凝土有限公司泵车在瓦轴辽阳轴承制造有限责任公司高端轴承智能化工厂扩建项目施工场地内泵送混凝土过程中，发生一起机械伤害事故，事故造成1人死亡，直接经济损失约150万元。

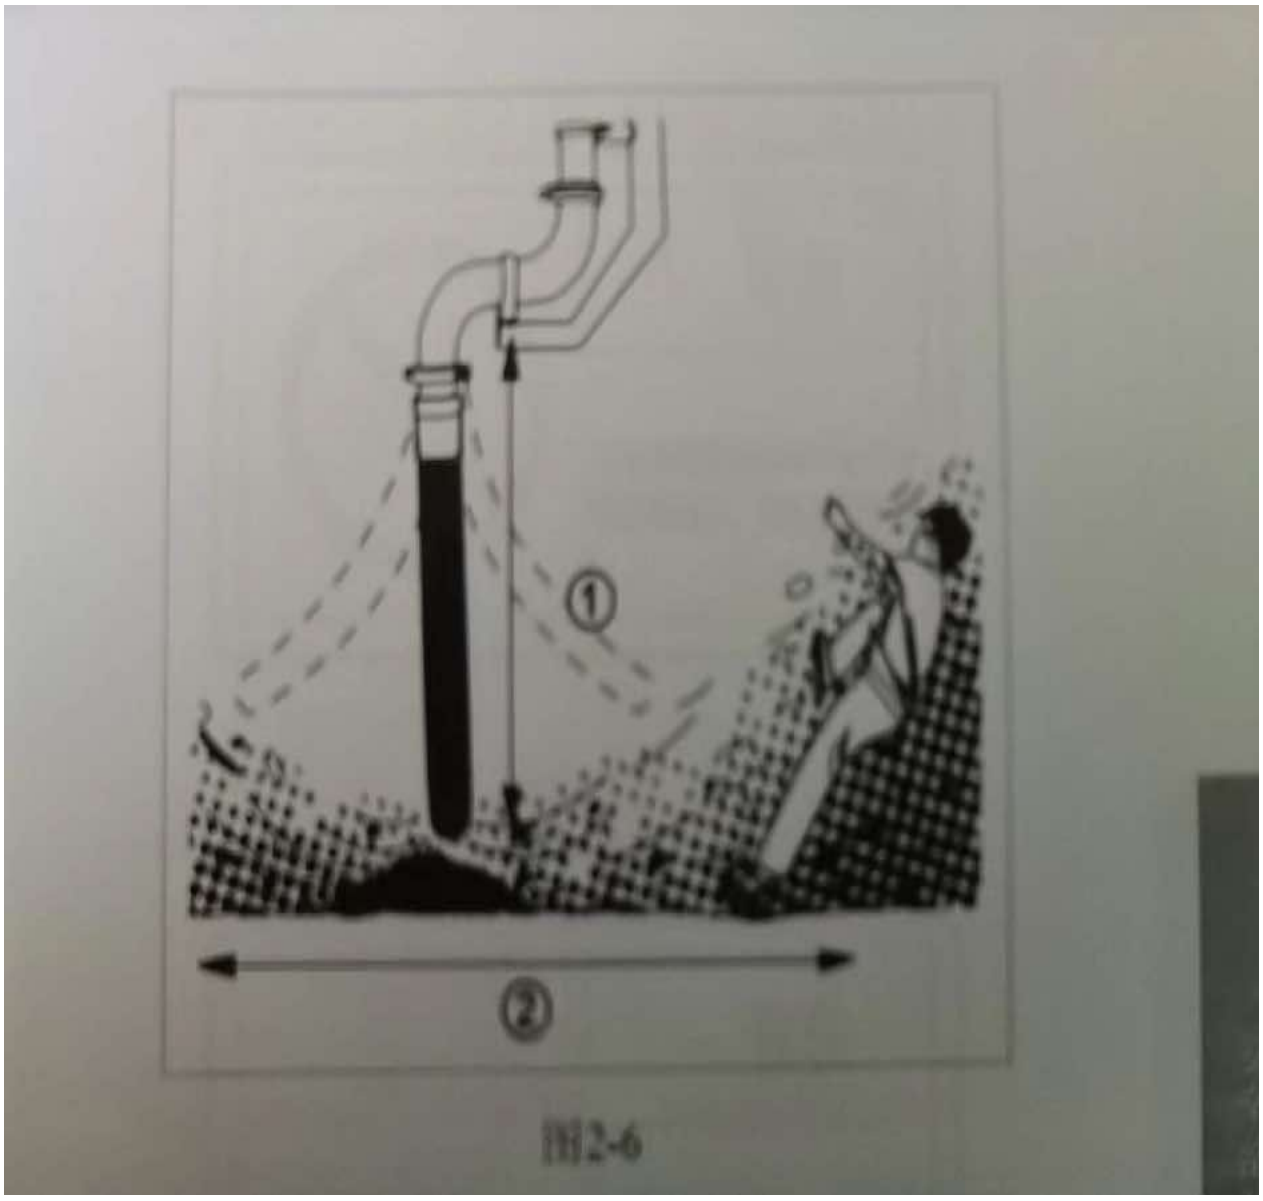
2.4.1 第三条第二项 启动泵送后，由于空气内含杂物或臂架的突然运动，使末端软管摇动，也会对操作人员造成一定的伤害。危险情形如图2-6所示

启动泵车时的危险区就是末端软管能摇动出的周围区域。区域直径是末端软管长度的两倍。假设末端软管最大3m，则危险区=2×末端软管长度=6m。

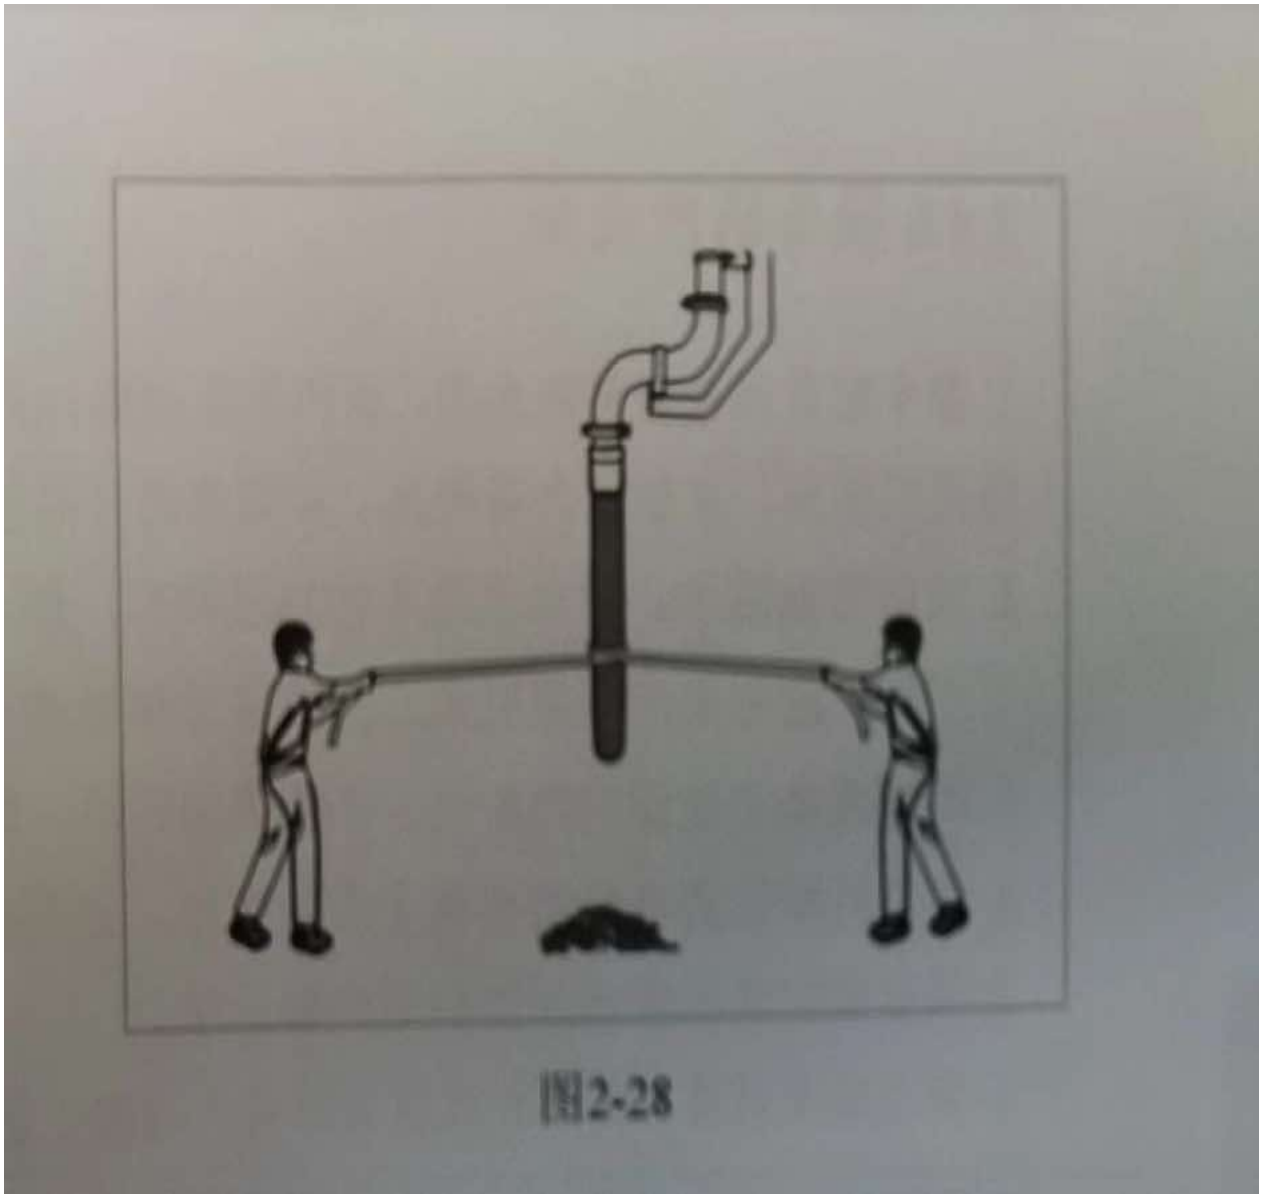
2.4.5 第十三条 操作末端软管时，须使用末端软管牵引绳，如图2-28所示。
