墨玉县**白砂糖店“3·12”一般坍塌事故

调查报告

墨玉县**白砂糖店“3·12”一般坍塌事故调查组

2024年4月23日

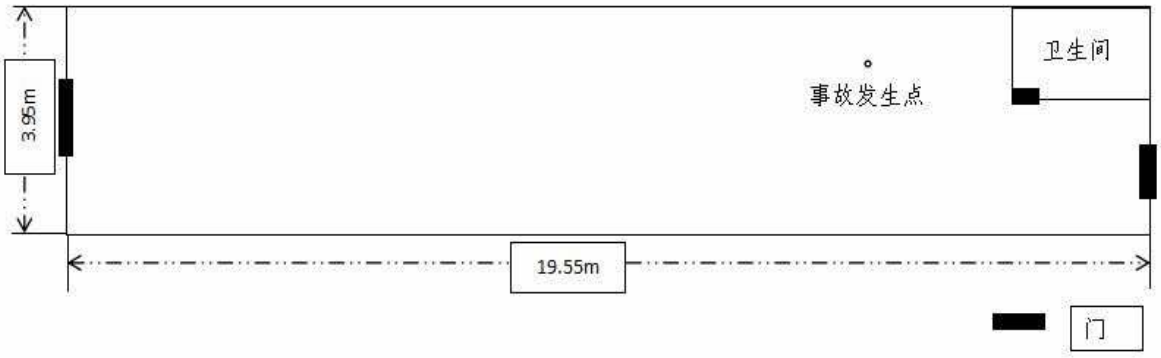
经对事故发生现场进行勘查，该店面长 19.55m、宽 3.95m、高 3.9m，店铺东西两侧码放着货物，西侧的货物面积 3*2*2.7 米；东侧货物东南角已经坍塌，货物在宽 1.5m，长 1.96m 的面积码放，可见坍塌的货物南侧距东墙 0.43m、南墙 2.47m，有大量血泊，货物堆垛在木制托盘，码放货物高度约 3m，每袋重量 50Kg。

正在搬运的白砂糖垛后一排的白砂糖垛堆叠不整齐，前排堆垛糖包搬走后排白砂糖垛失去支撑，重心失稳，造成袋装白砂糖倾斜坍塌压中努****，导致事故发生。

二是生产经营单位落实安全生产主体责任。墨玉县**白砂糖店要汲取事故教训，规范货物堆垛，加强从业人员的生产安全教育，督促从业人员佩戴劳动防护用品。各生产经营单位应认真汲取事故教训，严格落实安全生产主体责任，组织制定安全生产规章制度和操作规程，落实全员安全生产责任制，加强对员工的安全生产培训，严格按照规章制度规范安全管理。
