柳南区十一冶二区老旧小区主体改造工程“5·11”一般高处坠落事故调查报告

来源： 柳州市应急管理局 | 发布日期： 2026-07-21 15:45

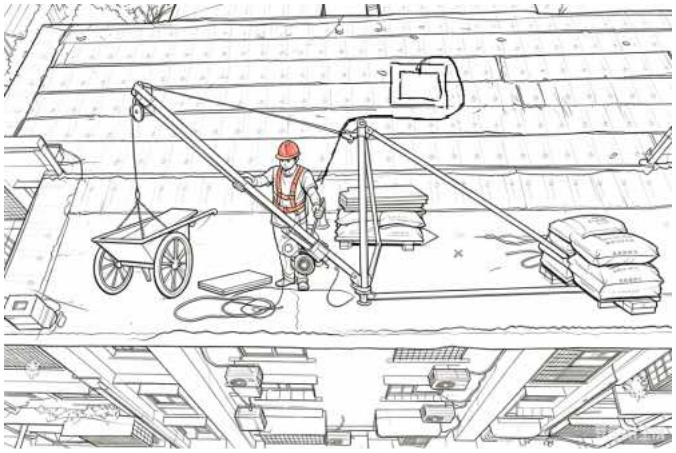
图6：现场作业情况示意图

8时47分许，在作业屋面有积水，简易吊机未安装稳定牢固的情况下，因起重力矩过大，吊运过程中简易吊机失稳从楼顶坠落至地面，李某创被简易吊机拖拽一同下坠，下坠过程中其身上系挂的安全绳与简易吊机缠绕被拉断，李某创撞击在下方空调外机上，随后坠落至地面。简易吊机西侧配重沙袋随吊机坠落砸中在地面作业的罗某波致其受伤。（见图6）

李某创安全意识淡薄，在屋面临边、无防护区域违规[3]安装使用简易吊机开展高处吊运作业，未按规定[4]使用和系挂安全带，简易吊机失稳向下坠落过程中拖拽其一同坠落至地面而死亡。配重沙袋随吊机坠落砸中在地面作业的罗某波致其重伤。

广西华益人力资源有限公司要强化安全生产主体责任，落实风险分级管控和隐患排查治理双重预防机制，认真开展作业场所危险因素分析，采取技术和管理措施，及时消除生产安全事故隐患。加强对从业人员的安全教育培训，监督从业人员严格按规定佩戴、使用劳动防护用品，杜绝类似事故再次发生。
