漯河市中科冶金设备有限公司厂房拆、装改造项目“1.22”一般事故调查报告

源汇区人民政府事故调查组

2025年5月

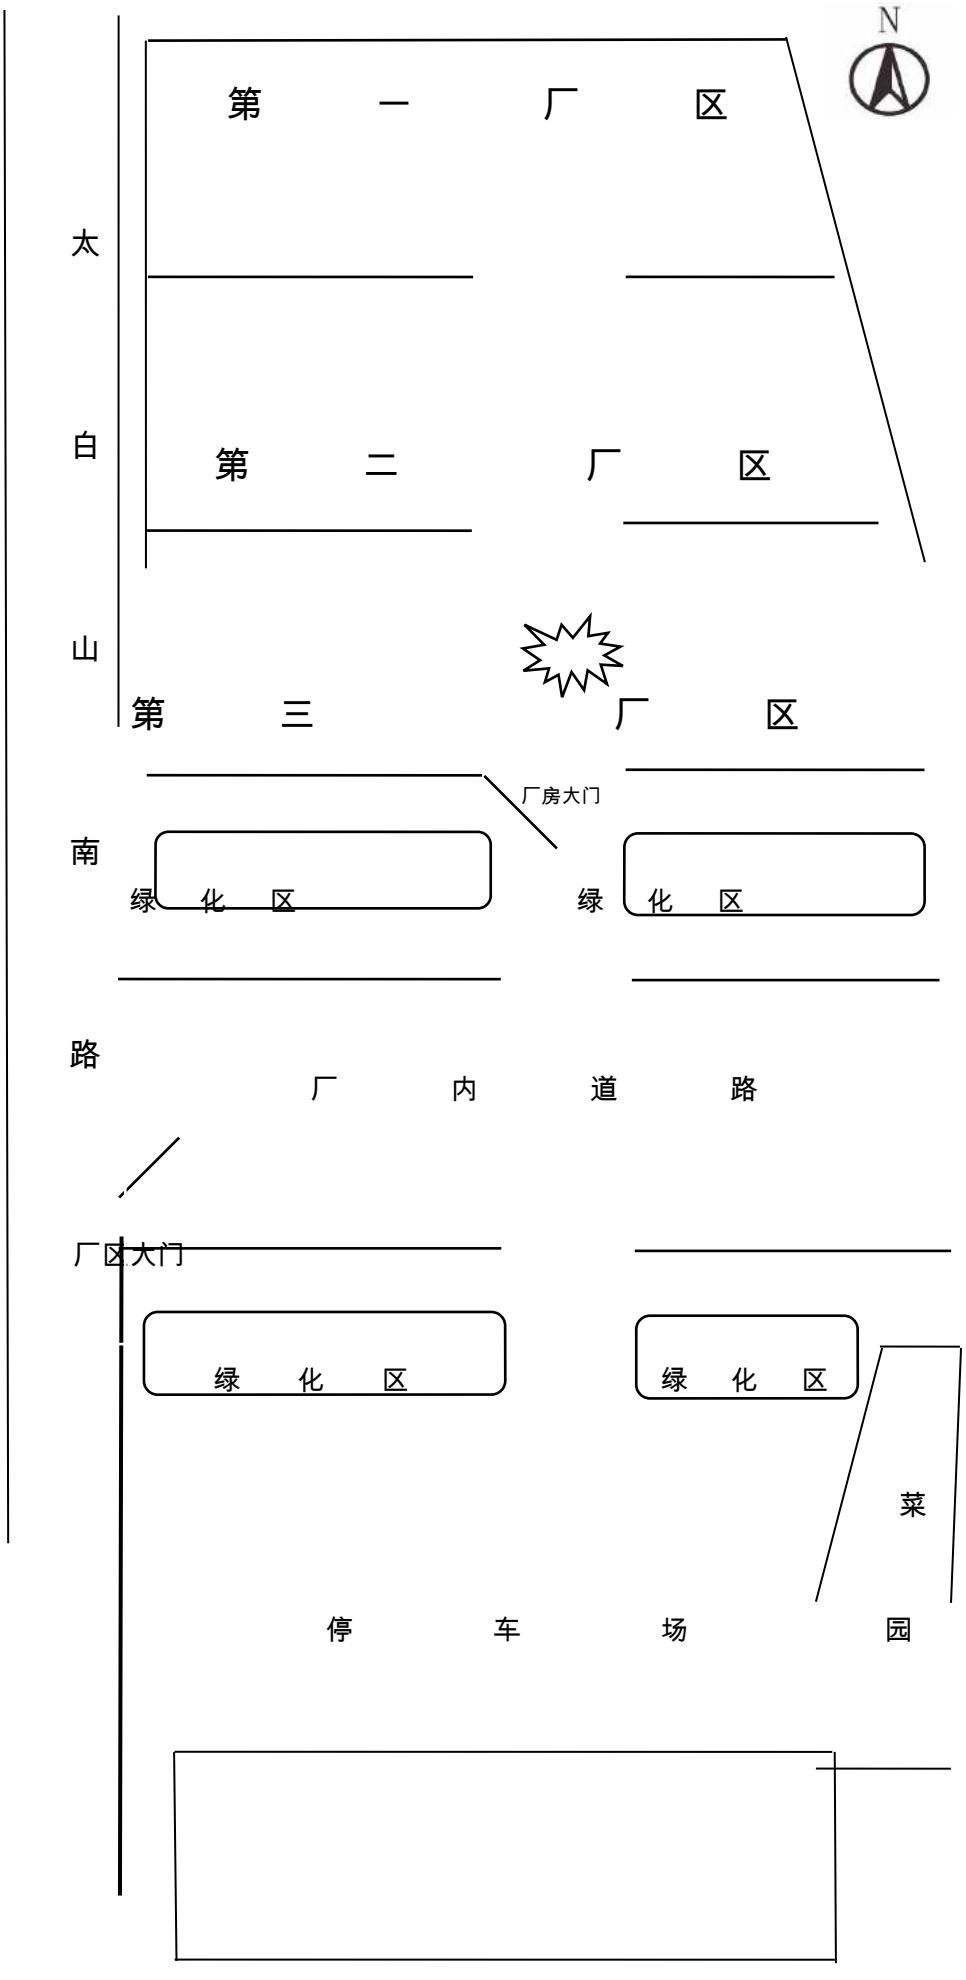
（三）事故现场情况

1、坠落位置（手指方向）　　2、落地点（手指方向）

经调查组现场勘查分析判定，安某未采取安全防护措施，漯河市中科冶金设备有限公司未安排现场监护人员进行作业监护，导致事故发生。未采取防坠措施违规高处作业，踩踏透明塑料彩板瓦，导致坠落。
