【城中区应急管理局】柳州市城中区新希望小区 “7•5”高处坠落 事故调查报告

发布日期：2021-08-31 10:00　来源：城中区应急管理局

柳州市城中区新希望小区 “7·5”高处坠落

事故调查报告

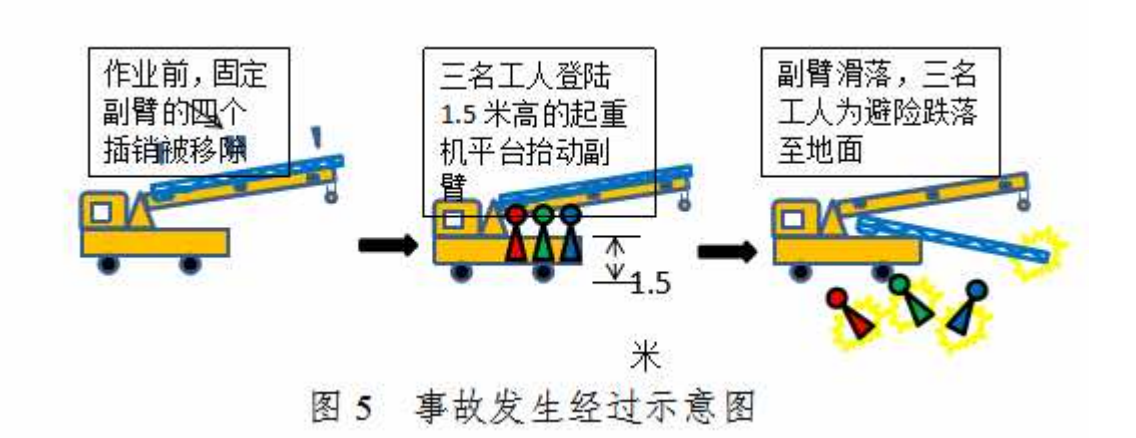
图 5　事故发生经过示意图

1.起重机副臂的四根插销被移除后，副臂与吊车失去刚性连接，人为抬起副臂过程中，吊车副臂三个支撑点受力方向发生变化导致滑落，三人为避险跌落至地面。

2.起重机司机刘某奎违规指挥，让没有经过培训的工人安装起重机副臂。

（三）柳大公司要建立健全公司安全生产管理制度，严格执行机械设备操作规程，不得使用未经安全教育和培训合格的人员从事生产经营活动。
