河池至荔波公路第T2合同段项目经理部二工区（洛阳互通）“11.22”事故调查报告

2023-01-10 16:50　来源：环江毛南族自治县应急管理局

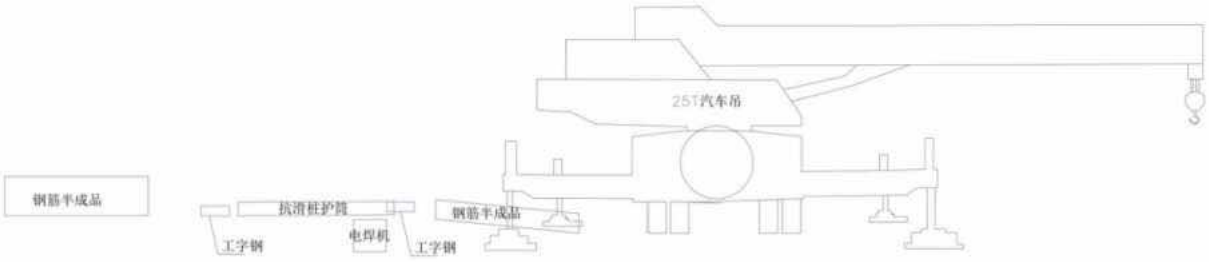
11.22事故现场平面示意图

2022年11月22日和28日，调查组成员分别到河池至荔波公路第T2合同段项目经理部二工区（洛阳互通）现场勘验：**（一）**事故发生地点：河公路第T2合同段项目经理部二工区（洛阳互通）第21个抗滑桩处；**（二）**第21个抗滑桩现场停放一辆汽车起重机（吊车），型号：SYM5296JQZ(ST**（三）**第21个抗滑桩现场桩基设置有：“当心坠落”、“请佩戴安全帽”等安全警示标；**（四）**第21个抗滑桩井深23米，积水1米，桩井已经下放第1（12米），第2节钢筋笼掉在井里（钢筋笼已变形）；**（五）**汽车起重机（吊车）左后轮傍边（距支腿1.5米）有血迹小许,黄色安全帽1顶；**（六）**汽（吊车）储物平台离地面高1.6米；**（七）**汽车起重机（吊车）距离桩基井口3.9米；**（八）**汽车起重机（吊车）头朝西向，吊臂朝北向；**（九）**汽车起车）4只支腿已经伸出垫好；**（十）**工字钢两条（1条4.3米。1条2.9米）呈弯曲状；**（十一）**基桩附近堆放钢筋箍半成品若干（2堆）；**（十二）**其他详场示意图。
