西青精武亚洲新材料（天津）有限公司“4·12”一般窒息事故调查报告

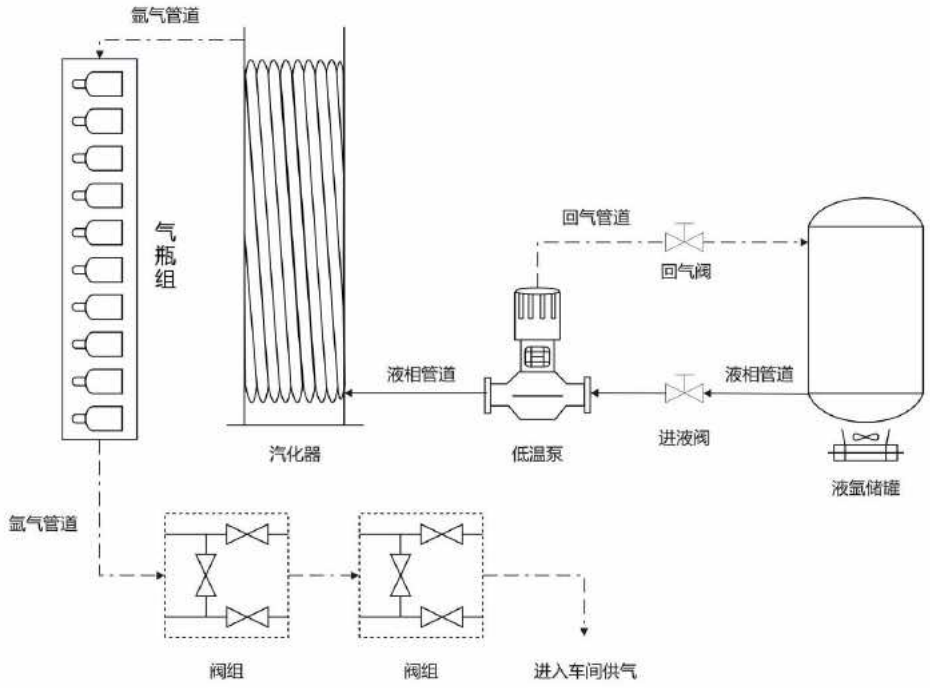
液氩贮罐为立式低温绝热固定式压力容器，属于第二类压力容器，使用单位为亚洲新材料公司，并于 2025 年 5 月 19 日办理了特种设备使用登记证，编号：容 15 津 K02756（25）。该贮罐公称容积 50m³ ，设计压力 0.84MPa，泄压装置安全阀整定压力为 0.84MPa，爆破片动作压力为 0.88MPa。该贮罐采用不锈钢内筒及外层绝热结构，主要用途为储存液态氩，为生产工艺提供稳定的氩气。

该贮罐配置了 2 台低温液体泵（一用一备），单台流量为 1500L/h，工作压力 150bar，采用变频控制方式，具备自停自启功能，是将贮罐内的液态氩输送至汽化器及各用气点，保障用气环节的连续稳定，该低温泵在日常使用过程中会出现两端严重结霜的现象，保温效果有限。汽化设备采用空温式汽化器，为立式铝制结构，设计处理能力 1500Nm³ /hr，工作原理为通过空气换热将液态氩汽化为气态氩，满足生产工艺对气态氩的需求，配套设置控制柜，集成温度、压力监测仪表，可实现设备基础运行控制，实时监测汽化过程中的关键参数。管路与阀门系统作为设备间的

罐体外观

管路系统

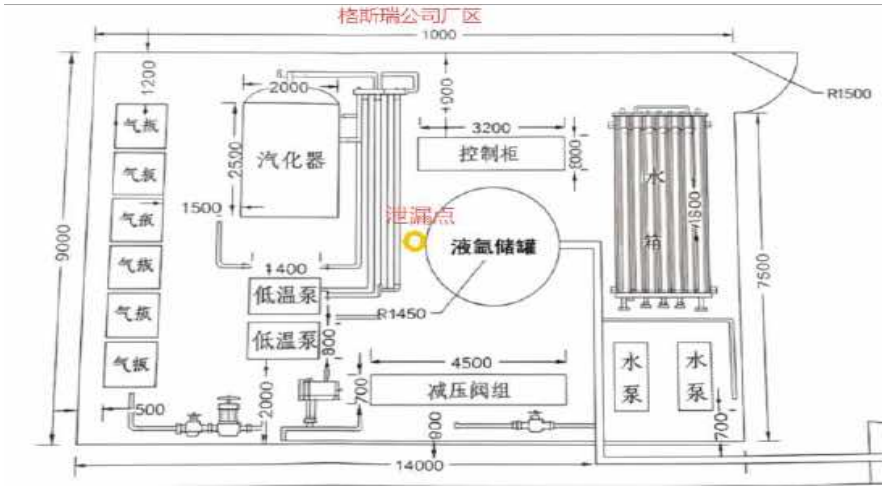
17时30分许，液化空气公司液态氩气运输车辆抵达亚洲新材料公司门外。该车由驾驶员赵某驾驶，冯某越担任押运员，执行向亚洲新材料公司液氩贮罐灌注液氩任务。按照厂区管理要求，赵某、冯某越在厂门外等候至18时00分许完成入场登记后进入厂区，由陈某涛给送气人员开门。18时20分许，赵某启动罐车充装泵，正式向贮罐内注入液态氩气。作业前贮罐压力约0.68Mpa，液氩余量约11.35立方，注液过程中赵某根据经验指令冯某越调整充装阀门，将罐内压力控制在0.6Mpa左右。19时40许，赵某、冯某越作业完毕并离场，此时贮罐压力约0.608Mpa，液氩存量约29.61立方。19时44分，陈某涛关灯下班，随后公司处于无人值守状态，且液氩贮罐出液管路、回气管路上的截止阀以及低温泵仍处于开启状态。

随后，亚洲新材料公司内的液氩贮罐压力持续上升，4 月 12 日 3 时 35 分许，压力达到液氩罐体爆破片临界值，爆破片爆破，大量低温液氩瞬时喷出并迅速汽化为无色、无味、密度大于空气的氩气。氩气在贮罐区半封闭围挡内沉积、积聚，造成区域内氧含量快速下降，并向外扩散至相邻格斯瑞有限公司厂区及公共通道区域。8 时 12 分、8 时 20 分，与液氩罐体仅一墙之隔（彩钢板隔断）的格斯瑞公司两名员工穆某华、李某祥先后进入本公司后院，窒息昏迷。（以上压力数据均来源于秦某洲手机上的液氩罐体压力监测数据）
