关于燕罗街道燕川社区富比伦工业园（4#厂房）工程“8·15”高处坠落死亡事故的调查报告

发布时间：2022-11-17　　稿件来源：宝安区应急管理局

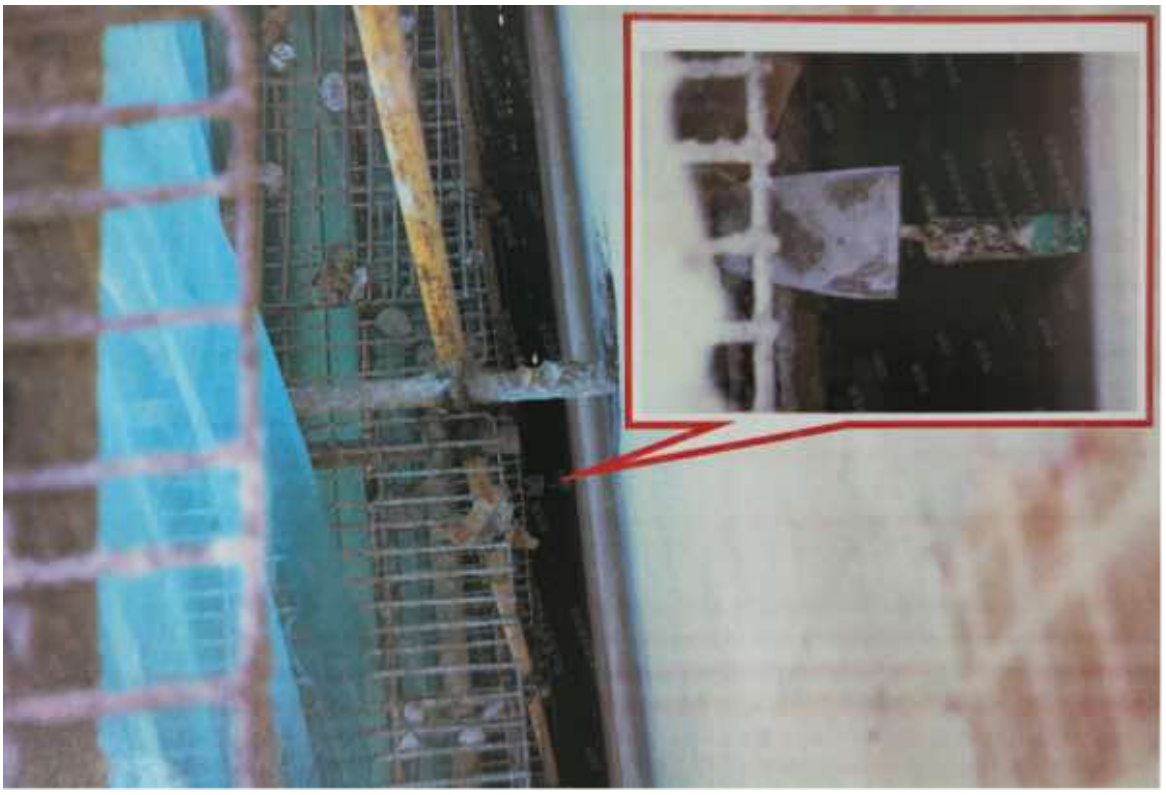
4. 涉事4#厂房12层东面屋架层一步架高度约为1.84米，作业通道外临边设立了两道横杆，测得横杆之间的间距约为0.6米，相邻立杆之间的间距约为1.4米。4#厂房11层脚手架内侧发现一把用于砖面清洗撕纸作业的尖头抹泥刀（见图3）。事发位置作业面上，作

业人员在不翻越外立面的情况下，往外立面方向发生高处坠落事故的可能性很低，不排除周愿球翻越外立面脚手架横杆，未抓牢脚手架，造成高处坠落的可能性。

图3 事发位置作业面
