东莞谢岗旗利得电子（东莞）有限公司
“2·23”一般物体打击事故调查报告

东莞市政府事故调查组

2024 年 7 月

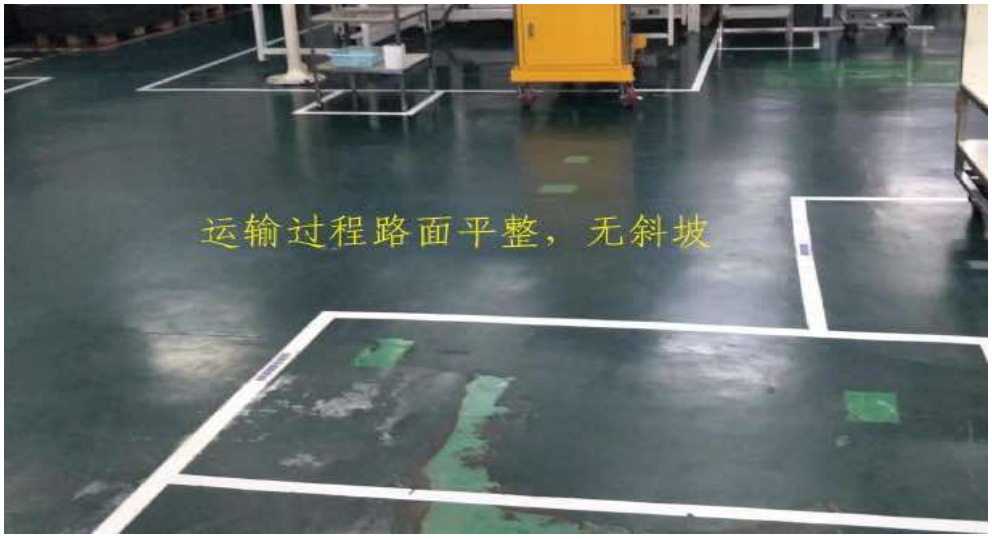
图 2 事故现场地面图

经现场勘查，涉事车间位于旗利得公司积层车间，车间主要工艺流程：棕化处理—组合—压合—钢板分解—端面加工；事发位置为车间 W 型分解线设备前，该位置到钢板研磨机处地面平整，无斜坡（见图 2），与移动直流液压平台车连接的 W 型分解线设备上粘贴有放置防护挡板的操作提示图（见图 3）。

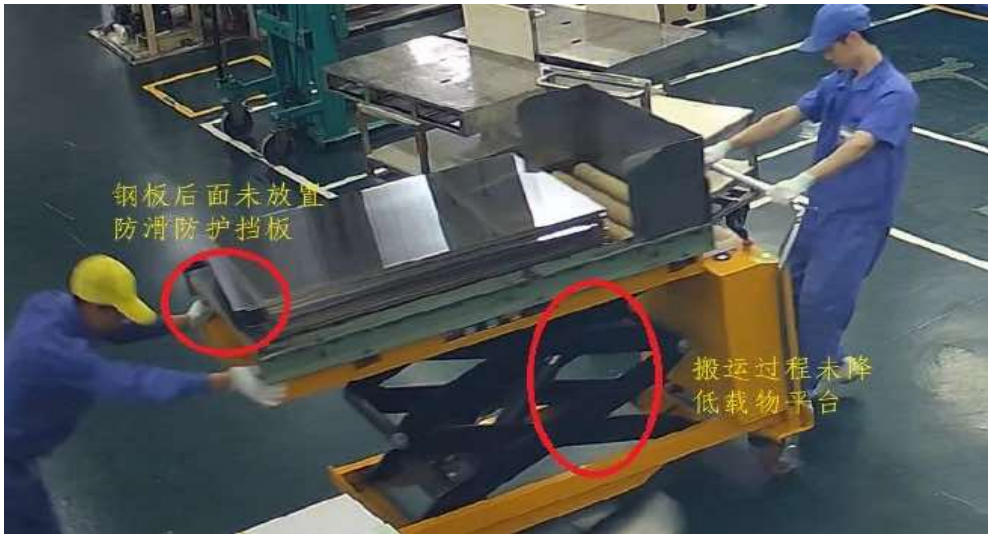
图 4 涉事设备事发现场使用情况监控图

涉事设备为移动直流液压平台车，规格：荷载 1.5T，载货平台加装滚筒和防护罩，升降高度 500mm-1700mm。旗利得公司提供的《1#研磨机作业标准》操作规程文件显示，钢板输送到移动直流液压平台车上后需要放置防护挡板，并且禁止在平台车升高状态下搬运钢板。事故车间监控视频显示，事发时吉尔色古在未放置防护挡板、移动直流液压平台车处于升高状态的情况下在

后方推动平台车，钢板[2]从平台车滚筒上惯性向后滑落导致了事故的发生（见图 4）。

[2] 事故发生时装载的钢板数量共为 100 张，单张尺寸为 1080mm*640mm，单张重量为 6.82kg，总重量为 682kg。

事故直接原因是吉尔色古（死者）在使用移动直流液压平台车搬运钢板时未按照操作规程放置防护挡板，在移动直流液压平台车升高状态下搬运钢板，搬运过程中钢板惯性向后滑落，导致吉尔色古被砸伤身亡。

涉事相关生产经营单位要修订完善符合企业自身实际情况的安全生产规章制度和操作规程，并督促、培训员工严格遵循；要加强对从业人员安全生产教育和培训；要进一步落实落细本单位安全风险分级管控及隐患排查治理工作，及时发现并消除事故隐患。
