辰溪辰阳**府一期(壹号院-1)“9·3”一般高处坠落瞒报事故调查报告

辰溪县人民政府

辰溪辰阳**府一期(壹号院-1)“9·3”一般高处坠落瞒报事故调查组

(2024年9月26日)

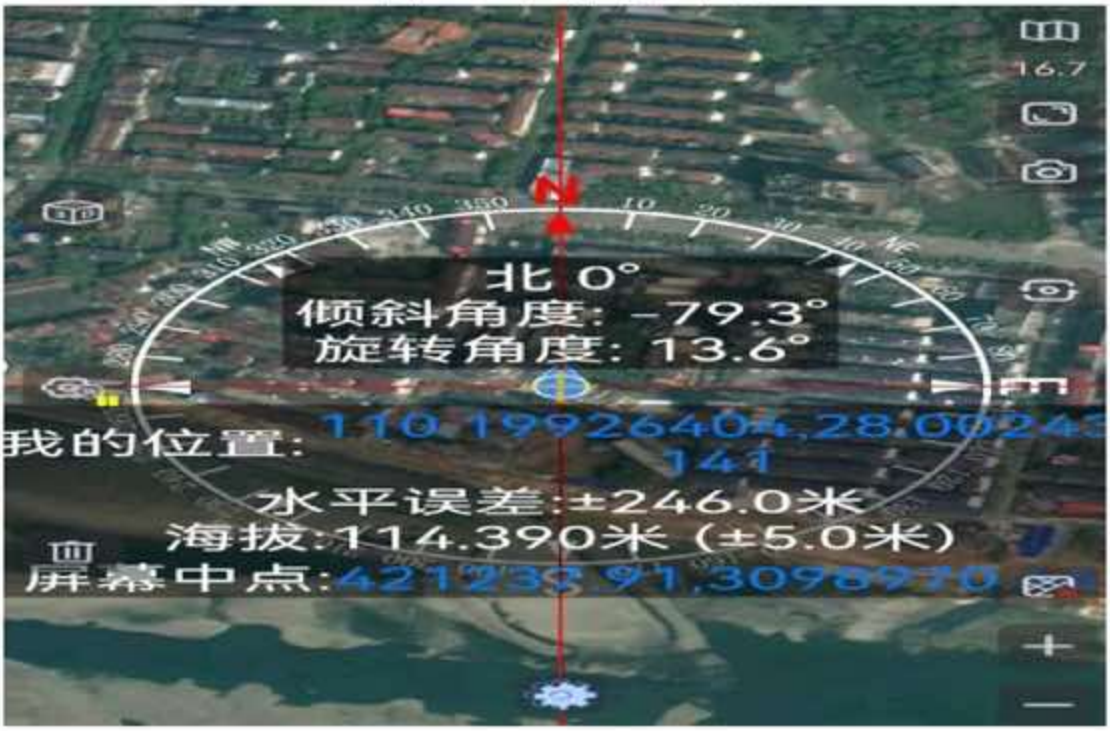
日[1]13时30分左右，2人开始清理14楼层各个房间及相关设施内的建筑垃圾，吴*和用电钻清除结块的渣土，覃*汝清运其它垃圾。16点20分左右，覃*汝从2#楼第14楼层风井的通风方孔进入风井内清理防护木板上20公分高的建筑垃圾，垃圾清理完后，再拆除风井内的木板和防护钢管，在拆除防护钢管的时候，人体上半身失去了支撑点，整个人连同木板和钢管一起从14楼层风井内掉到一楼的地面上，导致事故发生。

该起事故发生在辰溪县辰阳镇**府一期(壹号院-1)工程2#楼14楼层风井至一楼地面（图一）。地理位置：东经110°11′59″，北纬28°00′08″（图二）。该2#楼一个楼层为两户，一梯一户，共设计18层，为框剪结构，标准楼层层高3.0m，总楼高58.2m。14楼层距1楼高度为38.95m。2#楼风井规格为1.4m×0.8m，方孔规格为0.5m×0.7m，方孔距14楼层地板0.3m。从14楼层风井方孔（图三）内可见有安装防护钢管（图四）的孔南北各6个孔。风井内当时水平安装有钢管，钢管上铺设有木板，木板上堆有20公分的建筑渣土，风井内无其它防护设施。
