新疆广汇房地产开发有限公司大都会璟樾（H座）项目基坑支护工程“10·24”一般坍塌事故调查报告

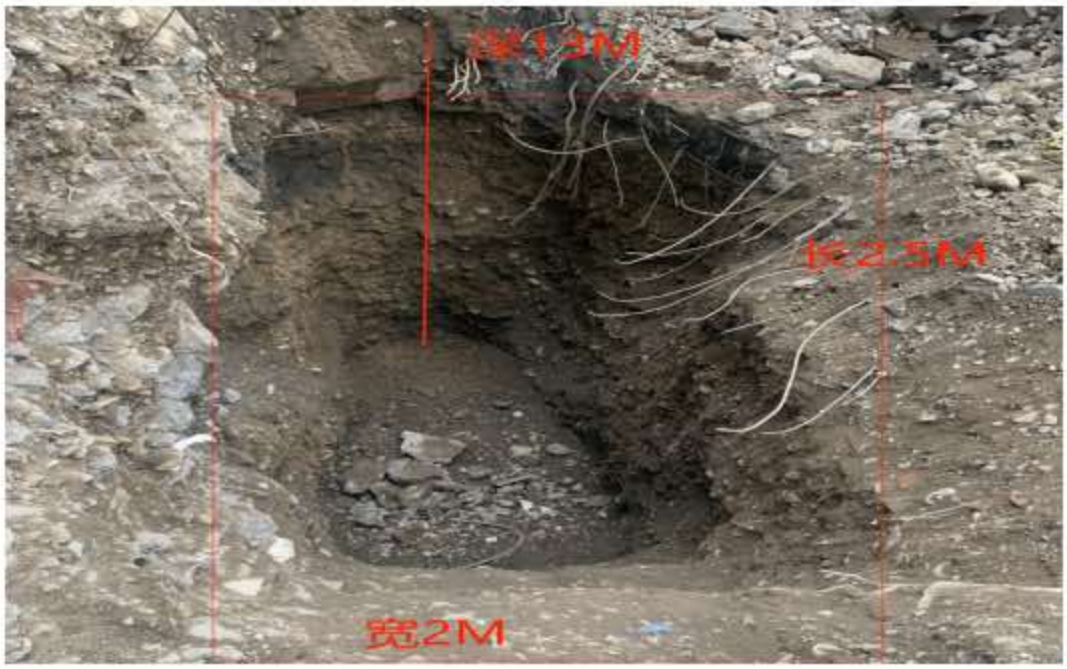
图 2 （三号）桩孔所处位置

1. 事故发生地位于新市区长春路以东，苏州路以北大都会璟樾（H座）项目基坑支护工程基坑支护桩施工场地3号桩孔。

2. 施工作业桩孔深13.5m，直径0.8m，桩孔西侧有陡坡通道。坍塌后管桩孔孔口直径约2—2.5m，桩孔上部4m土层为建筑回填土，下方为粉土层和卵石层。坍塌面积约2*2.5㎡，土石方约10-15方。
