宝安福海深圳市元亨光电股份有限公司“10·30”（2025年）一般物体打击事故调查报告

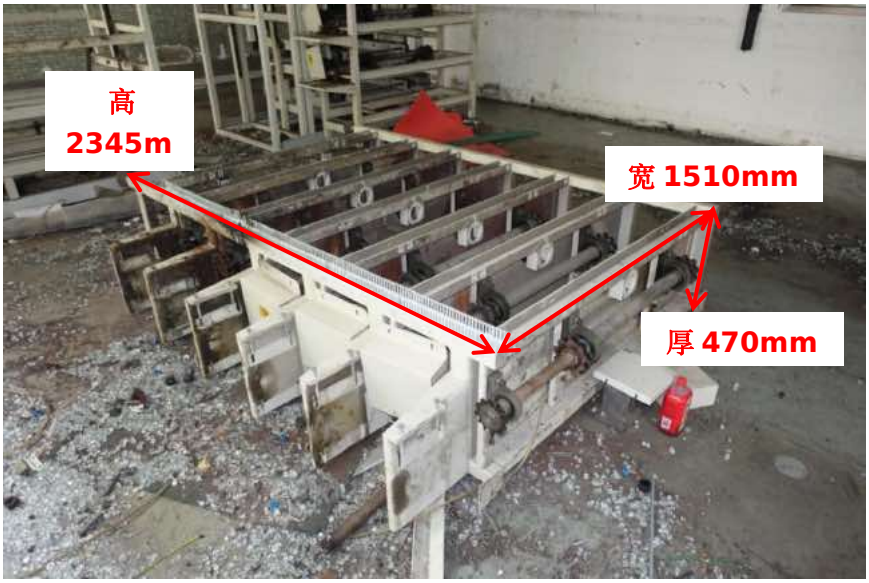
图 1 涉事晾干架

事故地点在元亨公司二楼晾干房，事故现场有涉事倒下的晾干架（图 1），晾干架有四个支撑脚（图 2），其中一个支撑脚有明显被气割的痕迹（图 3）。

图 2 晾干架底部四个支撑脚

图 3 支撑脚明显被气割的痕迹

通过对事故现场进行勘查、对人员进行询问及技术鉴定，认定事故直接原因是：工人王某切安全意识不足，在未对涉事金属架采取防倾倒措施的情况下，使用气割对涉事金属架西北侧支撑脚的螺杆进行冒险切割，在切割或拉倒金属架过程中被突然向西倾倒的金属架压倒在地面，造成本起事故。

50mm×2345mm（长×宽×高），每根立柱的底部均设有支撑脚，直径均为ϕ97mm，通过旋转螺杆上的螺母可调节支撑脚的高度，其中西北侧支撑脚的螺杆已被切断，测得西南侧支撑脚的高度为74mm，东南侧支撑脚的高度为79mm，东北侧支撑脚的高度为77mm。通过与西侧未倾倒的相同的金属架进行比对，以及对现场的地面压痕进行勘查，发现涉事金属架的原放置位置距离现倒放位置约1000mm，测得北侧地面上的2个压痕距离北侧墙面约990mm，再减去涉事金属架北侧延伸的300mm钢平台，涉事金属架实际与北侧墙面之间的距离约为690mm，较为狭窄，人置身在该部位时，难以蹲下作业及向后避让。

4.经勘查，涉事金属架北侧的2根立柱离地约1000mm的位置和西北侧支撑腿的螺杆均有明显的切割痕迹，从切割面可知切割方式均为气割，其中2个立柱几乎被切断，支撑腿的螺杆已被切断。综上所述，事发时涉事人员应位于涉事金属架旁边，使用气割对涉事金属架西北侧支撑脚的螺杆进行冒险切割，不排除切割过程中该金属架突然向西倾倒并压倒涉事人员，也不排除涉事人员在完成切割后，在拉倒涉事金属架的过程中向后避让不及，导致被压。

（一）在施工作业前应制定安全操作规程，对工人进行安全教育培训，增强作业人员安全防范意识，杜绝冒险作业。

（二）加强施工现场安全管理，督促作业人员严格遵守安全

规章制度及操作规程，及时消除作业现场存在的事故隐患。
