湖北**建设工程有限公司“9·27”机械伤害一般事故（瞒报）调查报告

发布时间：2026-04-20 09:15　　信息来源：辰溪县应急管理局

“9·27”机械伤害一般事故（瞒报）调查报告

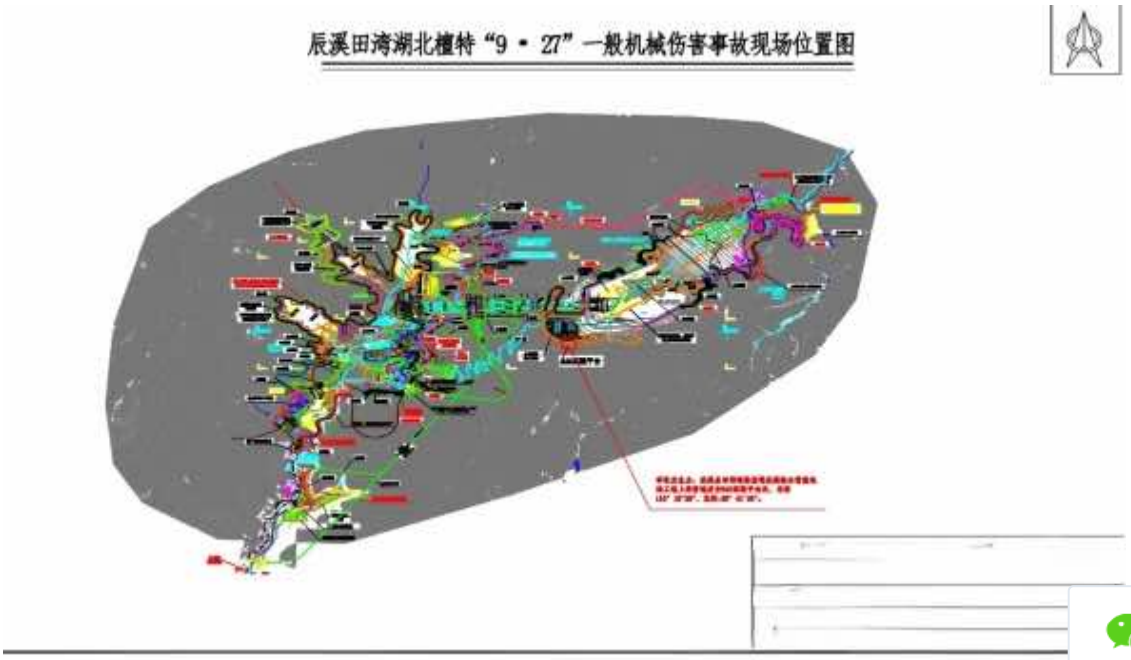
附图二、现场位置图

经现场勘测，事故发生在辰溪****电站工地上库营地后方645高程平台，占地面积约1950m2，为辰溪县**镇**村19组集体用地，因项目建设需要，于2024年12月进入辰溪****电站施工临时用地。事故发生地点距离进入平台路口约35米位置处，位于湖南省怀化市辰溪县**镇**村庵堂坳，地理坐标东经110°18'36"、北纬:28°41'38"（附图一、二）。事发前该处设置有附图一、事故发生地位置图

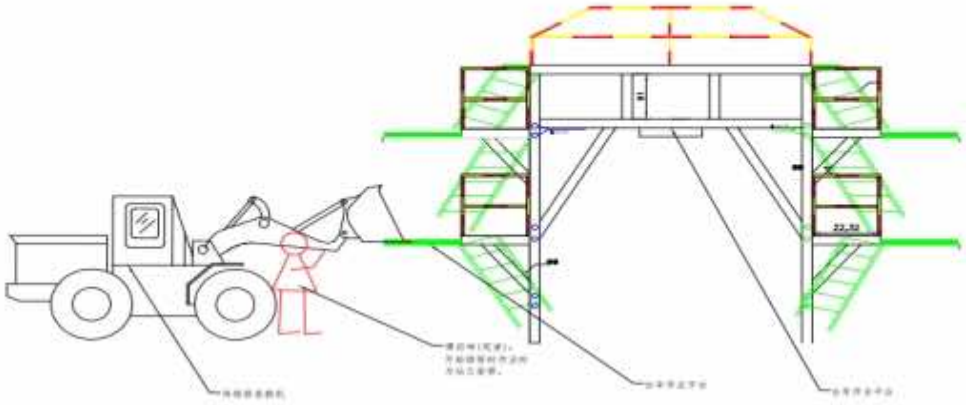
附图三、维修装载机示意图

一个临时台车（钢架结构的作业平台），用于维修装载机，一般情况下，将[illegible]放置台车上支撑和固定（附图三）。事发时，因装载机液压系统失压，车斗脱落将台车损坏，然后车斗落地（附图四）。事故发生后，从事故现场看，涉事装载机情况基本完好（附图五）。

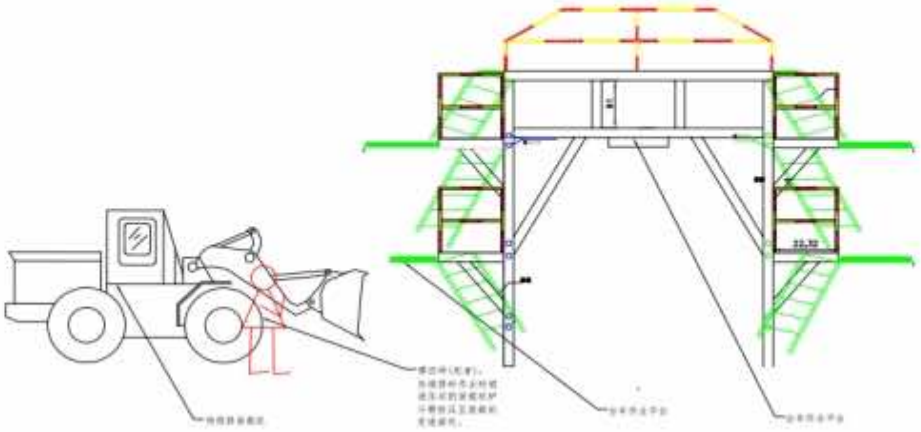
附图四、维修装载机示意图

谭*坤违反操作规程一人进行装载机维修作业，且在维修时未采取有效的安全措施进入装载机底部卸出装载车液压油，致使装载机大臂瞬间失压，车斗快速向下落，谭*坤未能及时撤离和躲闪，导致被装载机摇臂和前车架挤压胸部致死。
