仙桃陈场渔光互补光伏电站一期100MW项目“1·3”一般起重伤害事故调查报告

仙桃陈场渔光互补光伏电站一期100MW项目“1·3”

一般起重伤害事故调查组

2023年5月30日

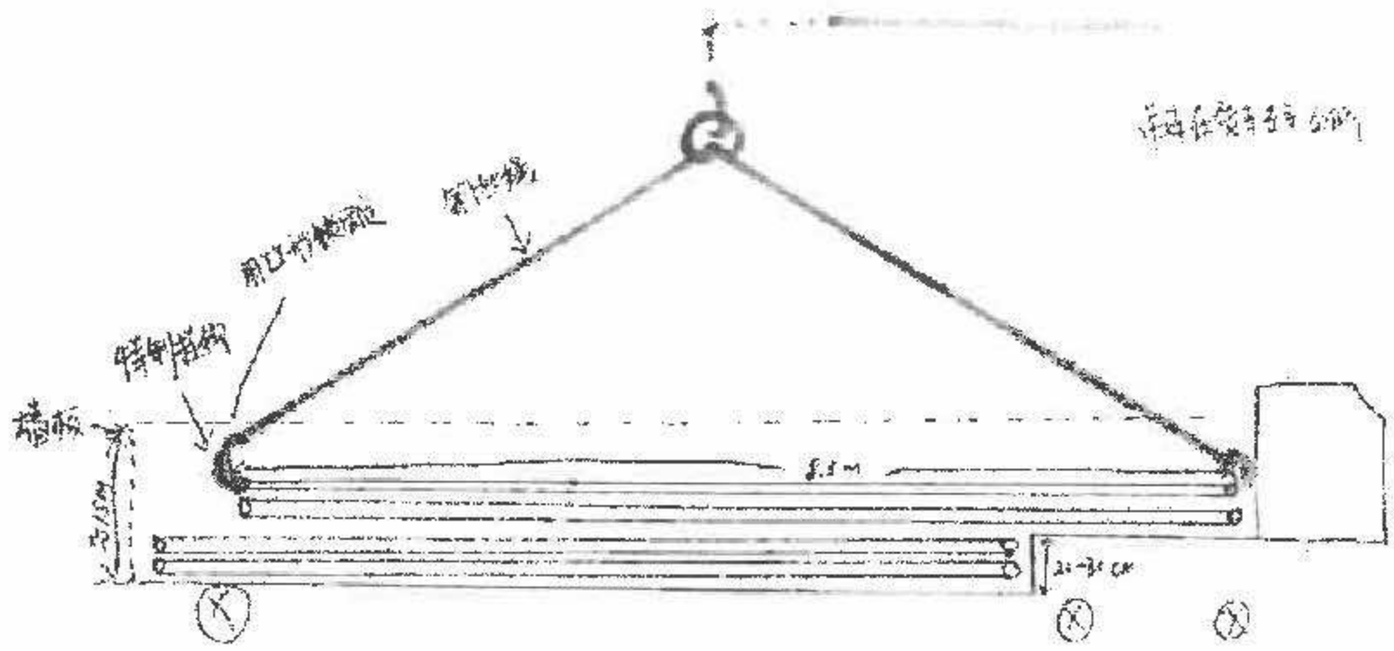
图 1

货箱内靠近车头部、余功清作业点位于货箱内车尾部），梁治云在地面负责摘钩作业，宇鼎管桩现场负责人陈俊在地面协助摘钩；10 时 30 分左右，在卸载至货箱下层管桩时，吊车司机刘杰视线被货车墙板阻挡，在未确认吊点与被吊管桩中心是否处于同一垂线、未调整吊点、看不见管桩的情况下进行起吊作业，因管桩中心点发生偏离，起吊时管桩不平衡，管桩两端未被同时吊起，一端被吊起后，另一端顶在车厢前部平底突起部分，管桩呈倾斜状态，刘杰此时仍然进行起吊操作，顶在车厢的一端管桩被吊起后因应力发生摆动与唐良兵身体碰撞，致唐良兵受伤，送医院抢救无效死亡。

吊车司机刘杰在起重作业过程中发现视线受阻且无地面操作人员指挥的情况下进行起重作业，且被吊管桩起吊中心点发生变化未及时调整起吊中心点，未按照《起重机械安全规程-GB6067》17.2.1的规定确认起吊载荷质心[①]，导致起吊不平衡，被吊管桩倾斜摆动与唐良兵发生碰撞，是造成此次事故的直接原因。
