吉安吉水蒙华铁路 MHTJ–33 标段“7·18”一般车辆伤害事故调查报告

吉安市政府事故调查组

2026 年 5 月

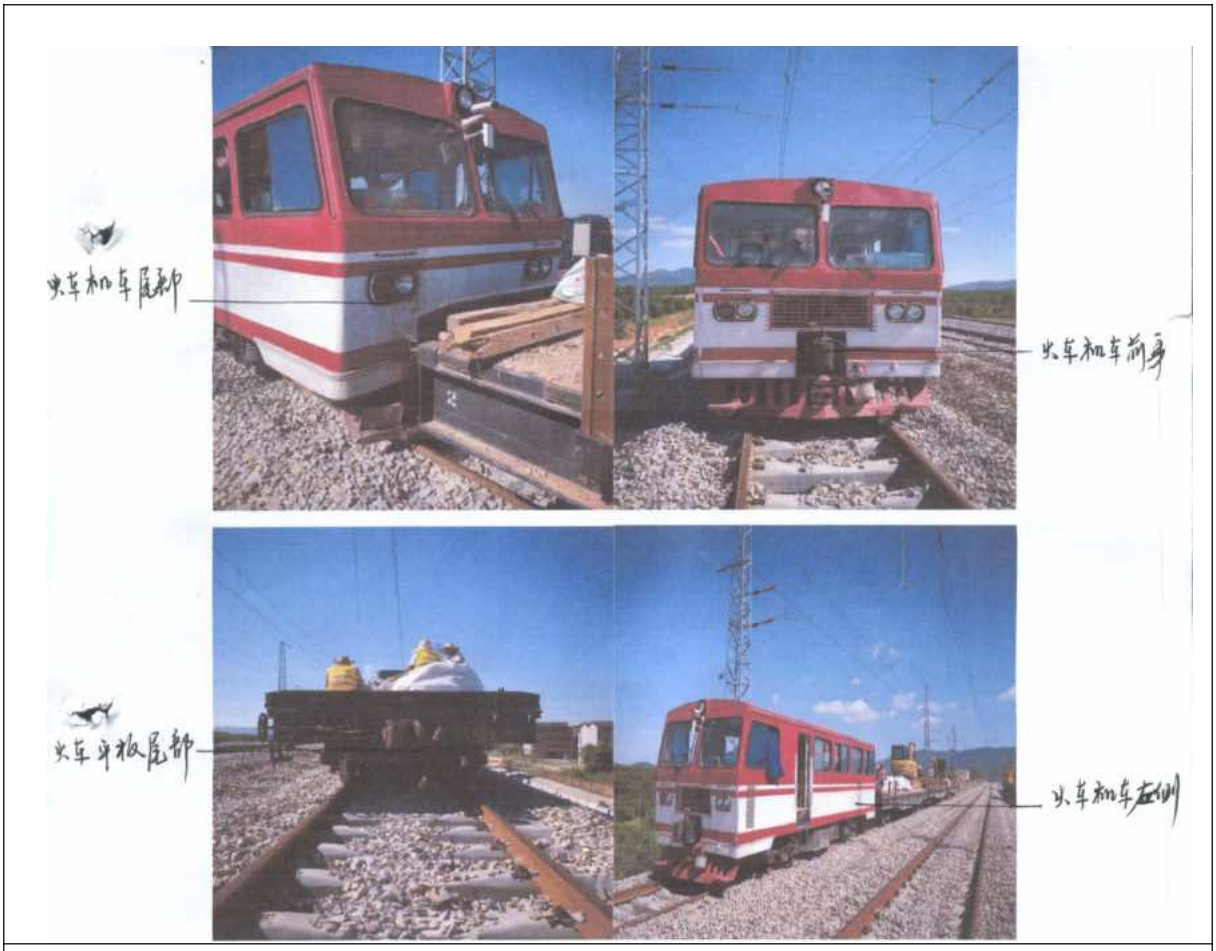
图 1　肇事火车图

2019 年 7 月 17 日 21 时 20 分许，根据轨道公司项目经理部安排，轨道车司机刘某太驾驶编号为 56021 的轨道车（返程时编号为 56022），牵引 3 节平板车（如图 1 所示）前往蒙华铁路 MHTJ-33 标段 DK1846～DK1850 段开展施工作业，该车车长（瞭望员）卢某刚在车尾值守。7 月 18 日凌晨 3 时 07 分，轨道车从

7 月 18 日凌晨 3 时 30 分许，编号为 56022 的火车倒行至蒙华铁路 MHTJ-33 标段 DK1837+303 段时，从后方将正在铁轨上行走的张某撞伤，张某随后被送往医院救治。

测量作业人员张某未取得调度命令违规进入轨道作业，违规手推测量设备车在轨道上行走；轨道车司机刘某太夜间无证驾驶轨道车，未及时发现在轨道上行走的张某且避让不及时，导致车辆伤害事故发生。
