【城中区应急管理局】柳州市城中区中辰阳光郡幼儿园 “8•15”触电事故调查报告

发布日期：2021-08-31 10:10　来源：城中区应急管理局

柳州市城中区中辰阳光郡幼儿园 “8·15”触电

事故调查报告

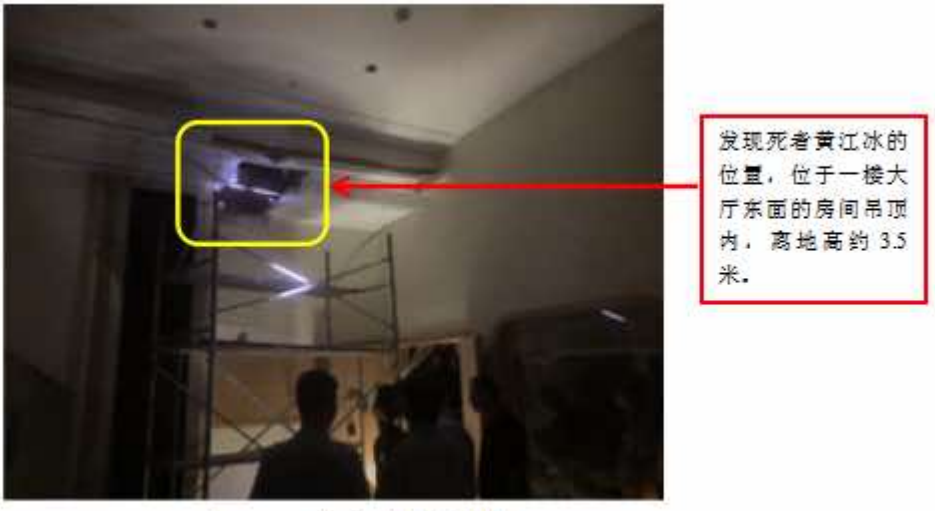
图1　事故现场图片

事故发生地位于柳州市城中区西江路39号中辰阳光郡小区正在装修改造的幼儿园建筑内，该建筑共有三层，原为中辰阳光郡售楼部用房，事发时正在由柳州海恋桐装饰有限公司装修改造成幼儿园。事故发生在该建筑第一层西北面的吊顶内，该吊顶离地高约3.5米。

柳州市海恋桐装饰有限公司承接位于城中区西江路39号中辰·阳光郡内的柳州市阳光郡幼儿园整体装饰工作。2021年8月15日8时30分，柳州市海恋桐装饰有限公司现场负责人雷某录、姚某泽及黄江冰等15人到达柳州市阳光郡幼儿园现场开展装饰工作，现场负责人雷某录安排其他人员开展刮腻子、铺砖等工作，黄某冰从事室内照明灯电源线路检查工作；2021年8月15日14时30分，现场负责人雷某录与黄某冰拨通电话沟通工作事宜；2021年8月15日15时许，现场负责人雷某录、姚某泽发现施工现场未见黄某冰踪影，于是开始拨打黄某冰手提电话，一直处于无人接听状态，现场寻找未见黄某冰踪影；2021年8月15日16时许，姚某泽安排其下属陆某科通过人字梯上至柳州市阳光郡幼儿园一楼吊顶隔层去寻找；2021年8月15日17时许，在柳州市阳光郡幼儿园一楼第二间教室吊顶隔层内发现了黄某冰静倒在隔层上，身体接触有两根裸露电线，陆某科立即报告现场负责人雷某录、姚某泽，雷某录立即拨打120急救电话及110报警电话，并紧急切断现场供电电源。

1.黄某冰在低压不停电的情况下带电作业，未采取可靠安全措施（未使用绝缘靴、绝缘手套等防护用品）；吊顶隔层内空间狭窄，黄某冰在作业过程中，身体与吊顶隔层内的金属构架接触，并触及裸露电源线，电流通过黄某冰右手流入，与周围的金属构架形成回路，使其不能自主摆脱，最终导致触电事故发生。（参考《电力安全工作规程-电力线路部分》（GB26859-2011）10.4.1 低压不停电作业时，工作人员应穿绝缘靴，全棉长袖工作服，戴手套、安全帽和护目眼镜，站在干燥的绝缘物上进行。）

2.中辰阳光郡幼儿园装修工地现场用电为临时用电，未按要求在电源总开关处设置漏电保护装置，现场测量事发部位电源线绝缘电阻为0 MΩ，线路绝缘电阻标准应为不低于1MΩ，说明事发部位电源线存在漏电现象。

（一）柳州市海恋桐装饰有限公司必须深刻吸取事故教训，加大安全生产资金投入，建立健全安全生产责任制和安全生产规章制度，切实加强现场安全生产管理，全面落实企业安全生产主体责任，及时对从业人员进行安全生产教育和培训，保证从业人员具备必要的安全生产知识，熟悉有关安全生产规章制度和安全操作规程，掌握本岗位的安全操作技能，了解事故应急处理措施；建立健全生产安全事故隐患排查治理制度，采取技术、管理措施，及时发现并消除事故隐患；加大对作业现场的监管力度，杜绝违章违规行为，切实落实安全生产主体责任。
