郑州中原“10·4”一般坍塌事故调查报告

2022年10月4日11时许，位于郑州市中原区秦岭路1号的郑州新力电力有限公司厂区内，在拆除工程施工中发生一起坍塌事故，造成1人死亡，直接经济损失约178.67万元。

经调查认定，郑州中原“10·4”一般坍塌事故是一起生产安全责任事故。

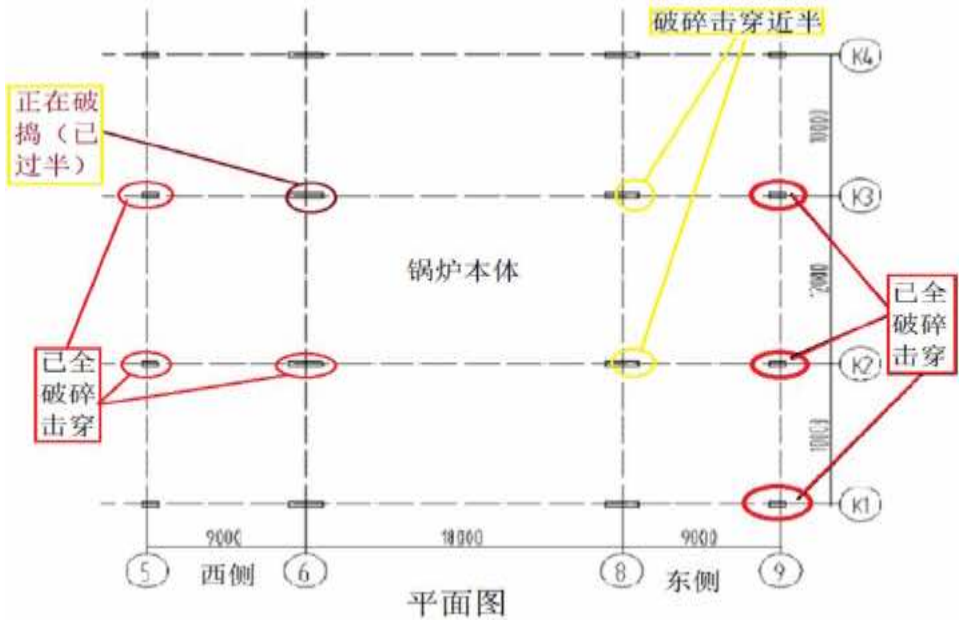
图 1　3#锅炉基础结构框架平面图

2022 年 9 月 29 日，范*武驾驶履带挖掘机炮机开始进驻“郑州新力电力有限公司 1#至 5#发电机组相关资产”拆除工程项目现场，准备破捣锅炉基础结构框架，实施拆除作业。10 月 2 日拆除了 5#锅炉基础结构框架，10 月 3 日拆除了 4#锅炉基础结构框架。10 月 4 日上午 8 时许，范*武按照预想的拆除方案，继续实施 3#锅炉基础结构框架拆除作业（如图 1 所示），依次掏空 3#锅炉基础结构框架西侧 K2 号主柱，西侧 K2 号副柱，东侧 K2 号副柱，东侧 K3 号副柱，西侧 K3 号副柱，然后将西侧 K3 号主柱掏空一半，接着移动炮机掏空东侧 K1 号副柱，并将东侧 K2、K3 号主柱破捣掏空近半。

10 时 30 分许，范*武操作履带挖掘机炮机在 3#锅炉框架结构外侧破捣掏空西侧 K3 号主柱剩下的一半时，锅炉西侧基础结构框架（包括炉顶结构）发生失稳坍塌，将范*武和履带挖掘机炮机一同砸压掩埋。拆除工程现场负责人吴*伟立即通知工人组织营救，同时拨打 119、120 电话报警求救。

施工人员违反规定[4]，未先行拆除炉顶钢结构再拆除锅炉基础结构框架，直接采用挖掘机炮机破捣锅炉基础结构框架底部承重柱，致使炉顶钢结构随同西侧锅炉基础结构框架一起坍塌，挖掘机炮机及司机未及时撤离被砸中掩埋。

[4]《建筑拆除工程安全技术规范》（JGJ147-2016）第 5.2.2 条规定：当采用机械拆除建筑时，应从上至下逐层拆除，并应分段进行；应先拆除非承重结构，再拆除承重结构。

[11]《建筑拆除工程安全技术规范》(JGJ147-2016)第5.2.3条规定：当采用机械拆除建筑时，机械设备前端工作装置的作业高度应超过拟拆除物的高度。

4.范*武，无施工资质和营业执照违法承包拆除工程，无安全生产许可证进行非法施工，安全意识淡薄，违规冒险作业，所操作的履带挖掘机炮机最大破捣高度约10.4m，远低于拟拆除构筑物的高度，未按照拆除工程有关技术标准规范作业。
