湖北登灏机械有限公司“7·28”一般起重伤害事故调查报告

2024 年 7 月 28 日 8 时 27 分左右，仙桃市胡场镇工业园湖北登灏机械有限公司发生一起一般起重伤害事故，造成 1 人死亡，直接经济损失 80 余万元。

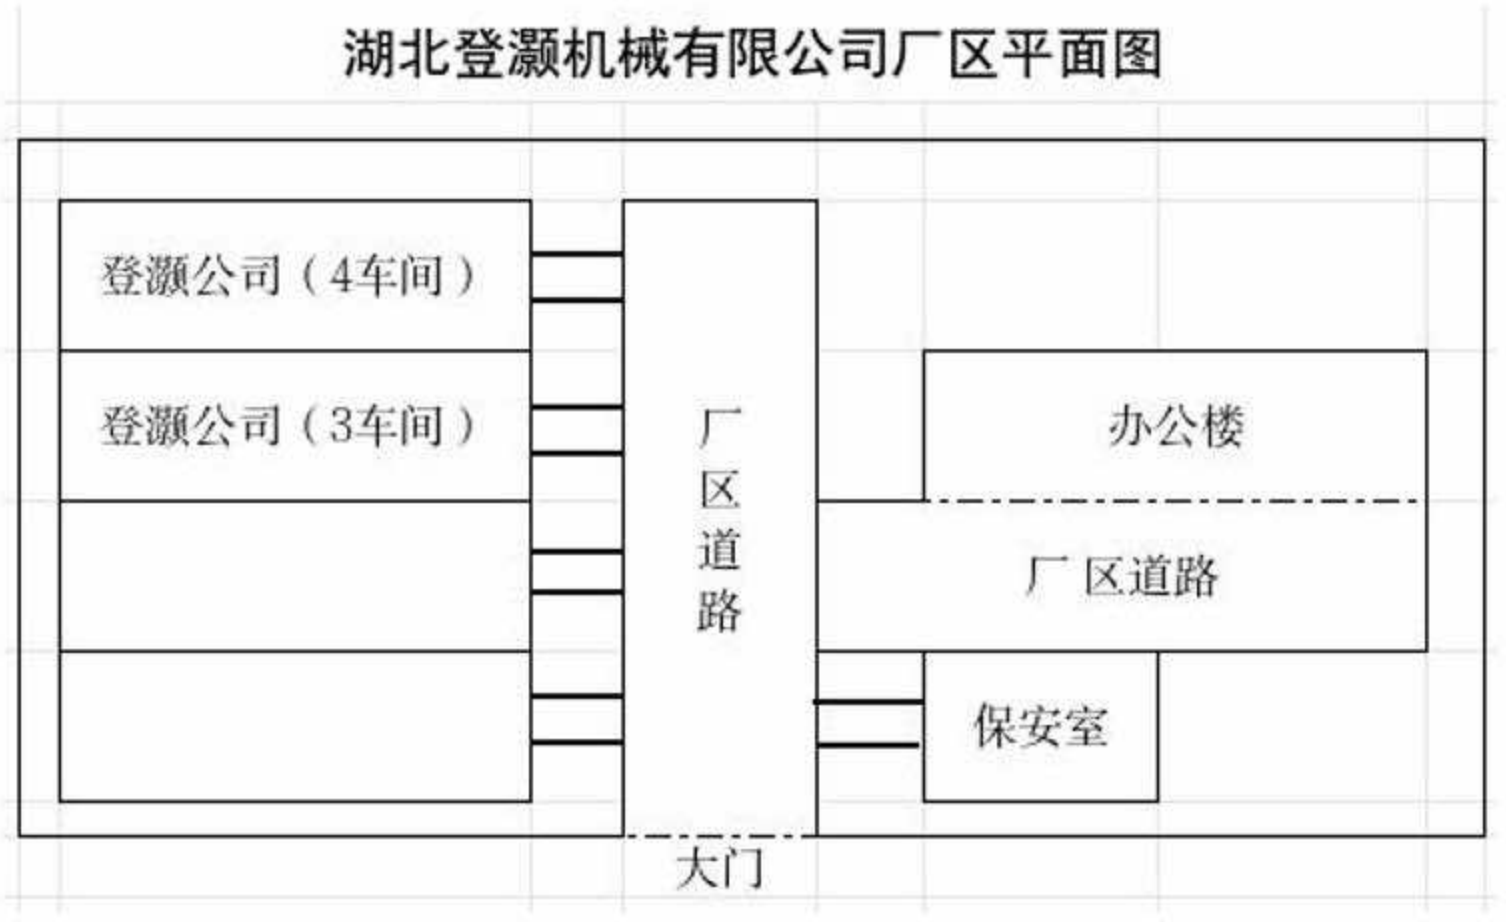
图1　厂区布局

登灏公司位于仙桃市胡场镇发展大道北侧，湖北广兴停车设备股份有限公司厂区内，占地面积58.2亩。登灏公司为厂区内厂房最北边的两个车间（3车间和4车间），建筑面积6260平方米，办公区域（宿舍、食堂）在湖北广兴停车设备股份有限公司院内东南边。厂区布局见图1。
