【典型事故】灵璧向阳“12•16”一般火药爆炸事故调查报告

2025年12月16日19时许，灵璧县向阳镇艳阳村一非法生产窝点，发生火药爆炸事故，造成2人死亡，1人受伤。

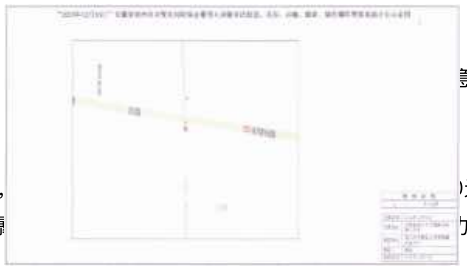
图1现场方位示意  意

本次事故发生在灵璧县向阳镇艳阳村343国道南侧，046县道与343国道交叉口东侧约300米一闲置院内（图1），房屋所有人为向阳镇金圩村村民金*礼。整体建筑坐南朝北（图2）。
