新安经济技术开发区洛阳晟源新材料有限公司“2·26”一般中毒窒息事故调查报告

经调查认定，新安县新安经济技术开发区洛阳晟源新材料有限公司“2·26”一般中毒窒息事故是一起生产安全责任事故。

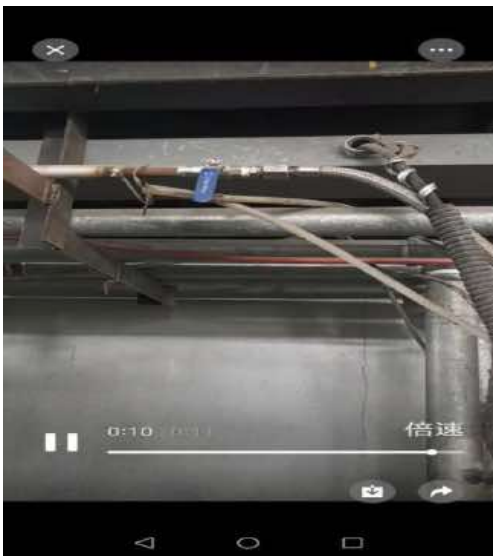
附图（6） 氩气管道及阀门图

为认定事故地点、类别等情况并提供认定依据，受事故调查组委托，2025年2月28日调查组成员，专家会同事发企业人员等对事故现场进行了勘查。事故调查组先后勘察了发生设备2#真空速凝甩带炉；设备氩气管道、供气阀等供气装置系统；车间现场；现场到更衣室。现场勘察发现：2#炉内已放置熔炼材料，炉上放置一桶硅铁，平台上一块铝锭、5根铁锭、2个编织袋补炉料（下一班准备）；现场电源和氩气总阀门关闭，炉门开启；现场事故发生后已变化（原始现场：电源和氩气总阀门开启，炉门关闭状态）。经现场模拟实验：卸下气动阀出口法兰，将出口部位浸入水盆中发现较大气泡不间断产生，专家拍视频取证，证

明气动阀在关闭状态下有大量氩气泄漏溢出；同时关闭手动阀，发现在气动阀和手动阀同时关闭时仍有氩气泄露溢出。勘察结论：氩气输送系统在气动阀关闭和气动阀、手动阀同时关闭状态均有氩气泄露溢出。有关勘察图片和模拟实验如下：

通往炉子氩气管道上的气动阀和手动快开阀不能正常关闭造成氩气长时间泄漏[3]，且炉前门没有打开，从而在炉内形成一个相对密闭的空间，由于氩气[4]较空气沉，大部分集中于炉下方，即使上盖打开，炉内仍充满氩气 ，具备窒息环境。索某锋在未打开炉前门、未对炉内作业环境进行检测确认，未采取安全防护措施的情况下，从顶部进入真空速凝甩带炉内作业，吸入氩气造成窒息，同时，王某义在没有确认炉内安全状况的情况下，未采取任何防护措施就盲目进入炉内施救，导致死亡。是发生本起事故的直接原因。

[3]该设备于 2025 年 1 月 17 日停用，2 月 26 日启用，间隔 40 天。
[4] 空气密度 1.293kg/m^3,氩气密度 1.78kg/m^3。

洛阳晟源新材料有限公司要认真吸取事故教训，举一反三，全面落实企业安全生产主体责任，重新辨识生产工艺、作业环境、人员行为和管理体系等方面存在的安全风险，及时整改存在的问题和隐患。一是要按照“四不放过”的原则，认真吸取这次事故的教训，加强对作业现场安全设施设备、生产工艺、作业行为等安全隐患的排查，加强对作业人员的安全教育培训，提高安全生产水平；二要针对厂区内使用氩气、氮气等气体的管线、阀门进行一次全面的排查，加快有关老旧设施设备更新换代，严防类似事故再次发生；三是加强设备安全技术改造，对真空甩带炉顶盖和前门设置连锁，在人员进入炉内作业时顶盖和前门能够同时打开，提升设备的本质安全化。四是重新制定各项安全生产规章制度和操作规程，建立全员安全生产责任制，提高作业人员安全意识和操作技能，严格落实各项安全防范措施。坚决杜绝现场管理和安全监管工作形式化，牢牢守住安全底线。
