辰溪辰阳“5·1”一般机械伤害事故调查报告

2024年5月1日14时50分许，湖南省怀化市辰溪县辰阳镇桑木桥村发生一起一般机械伤害生产安全责任事故，造成1人死亡，直接经济损失约135.3万元。

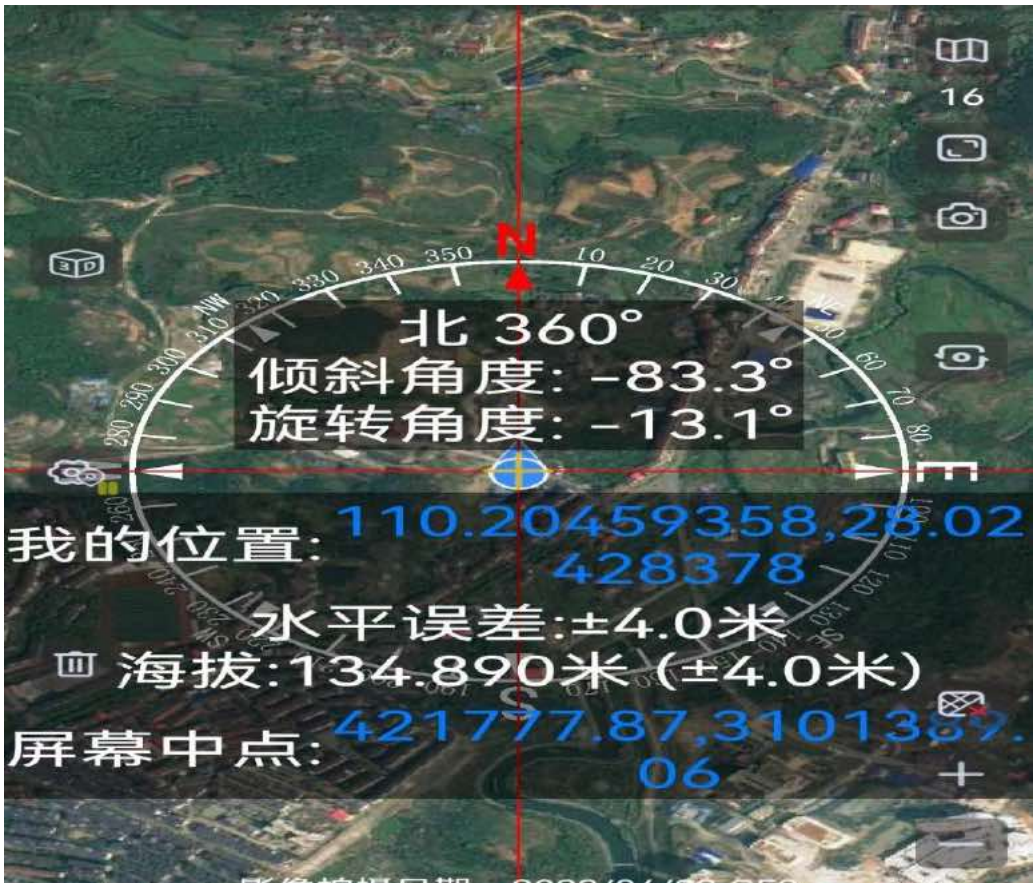
图片一:事故地理位置图

事故发
生地点

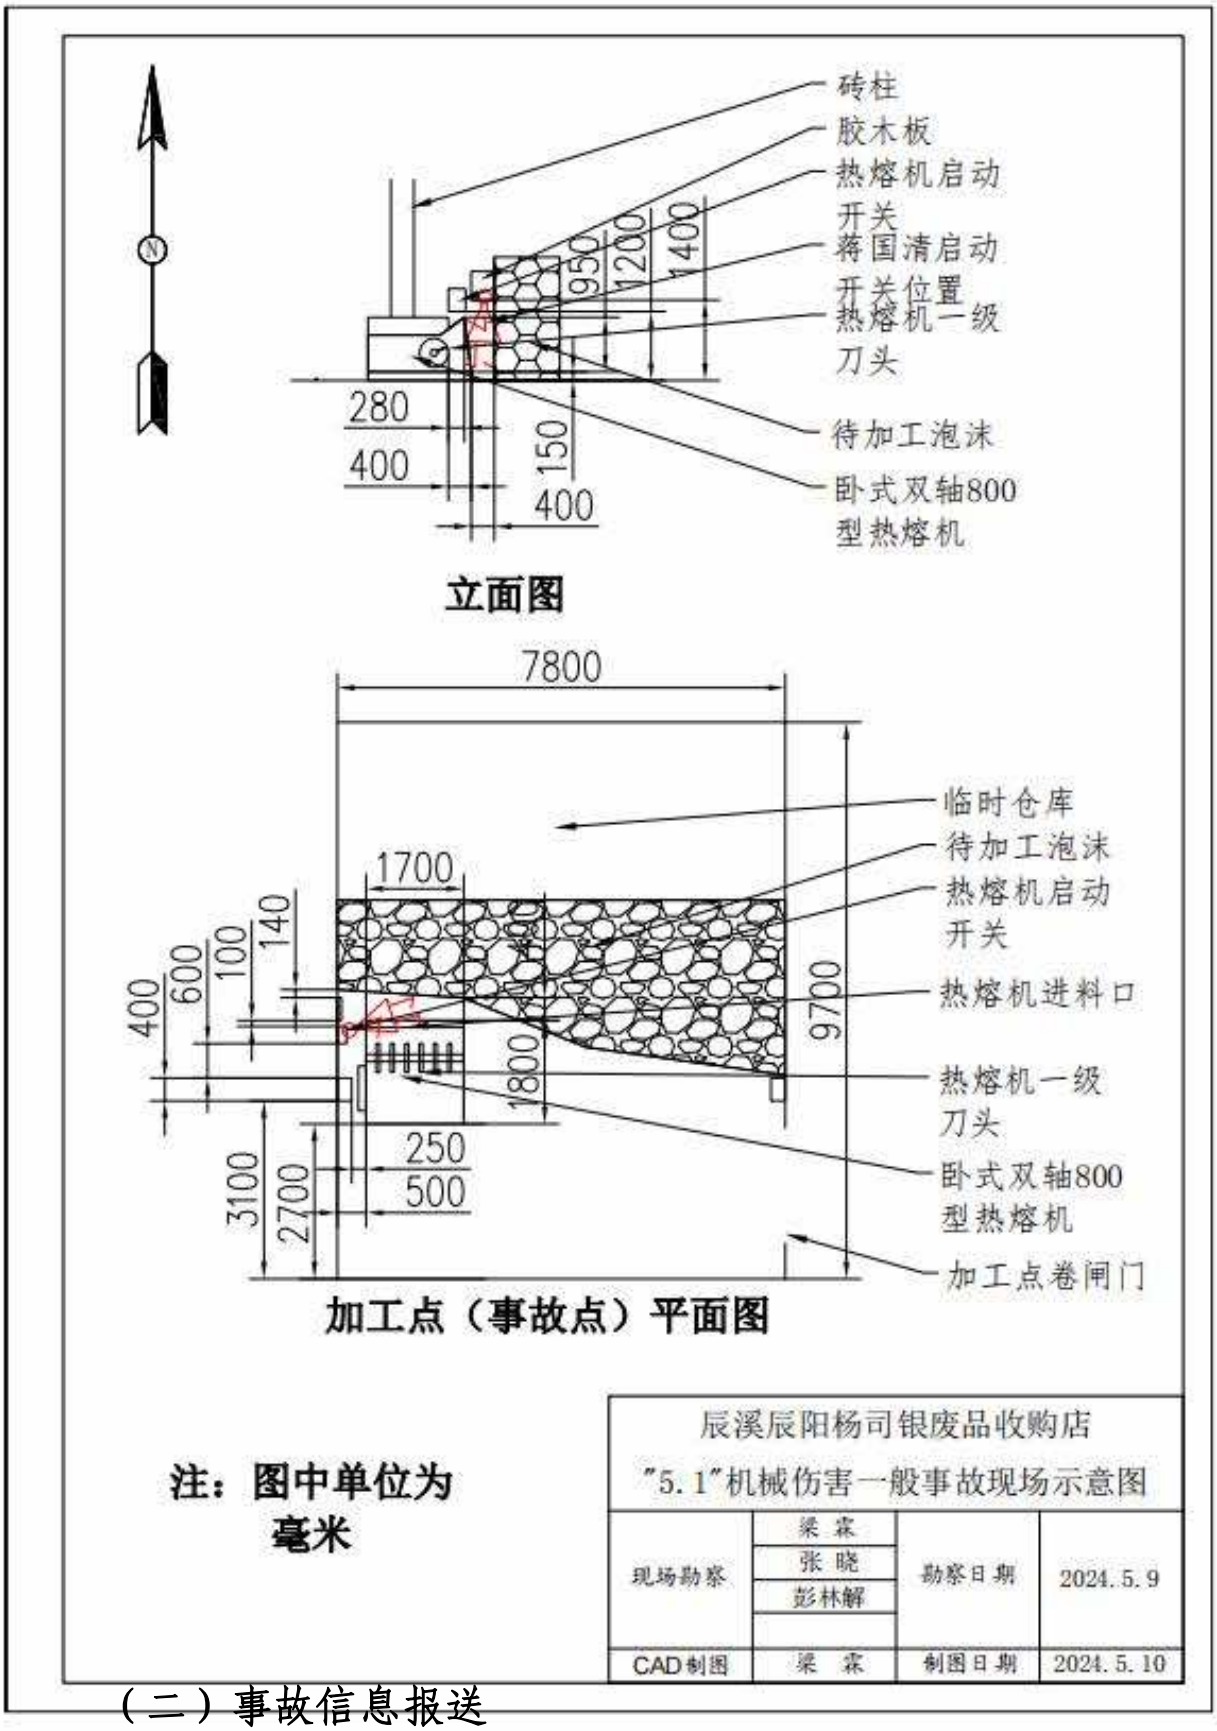
图片二:事故现场照片

泡沫热熔机主电动机和变速器采用皮带传动，变速器与一级刀轴采用链条传动，一级刀轴与二级刀轴采用等速链条传动。变速器与一级刀轴的轴承基座破损。22kW 主电机接线为“鸡爪子”。主加热和辅助加热接线柱均为裸露状态，未设置隔离栅栏防护装置。靠北侧的墙与进料口之间堆放了从回收店转运来的废旧泡沫，

堆放高度达2.0m，距离进料口仅0.4m，且有大小不一的泡沫堆放在进料口处，其高度高出进料口底板。距离进料口1.0m处有一只左脚鞋子，鞋背面有一被利器撕开的裂痕。靠近南侧墙角下有一条切割成三段的皮带。靠南侧墙及西侧墙上及加工场所内未见任何安全警示标志，无岗位责任制、无相关安全管理制度、操作规程，无设备运行及相关维修记录等（图片二）。

杨*银泡沫碎熔加工外观

杨*银泡沫碎熔加工安装的卧式双轴 800 型泡沫热熔机

泡沫碎熔加工双轴 800 型泡沫热熔机的进料口及一级轴刀头

泡沫碎熔加工双轴 800 型泡沫热熔机的电气控制

死者蒋*清被刀头撕裂的左鞋

1.蒋*清安全意识淡薄，检修好设备试机时，因进料口废旧泡沫堆放高度超过进料口底板高度，左脚踩在泡沫上滑进到进料口运转中的一级刀头上，将人带进进料口造成事故发生。

2.杨*银购置二手设备安装不规范，热熔机距砖柱仅0.25m，距离墙体仅0.5m，操作人员启动设备时，只能绕道进料口位置，且废旧泡沫堆放位置不规范，安全通道不畅通。
