# 湾汕区“5·31”一般高处坠落事故调查报告

湾汕区“5.31”一般高处坠落事故调查组

2024年6月21日

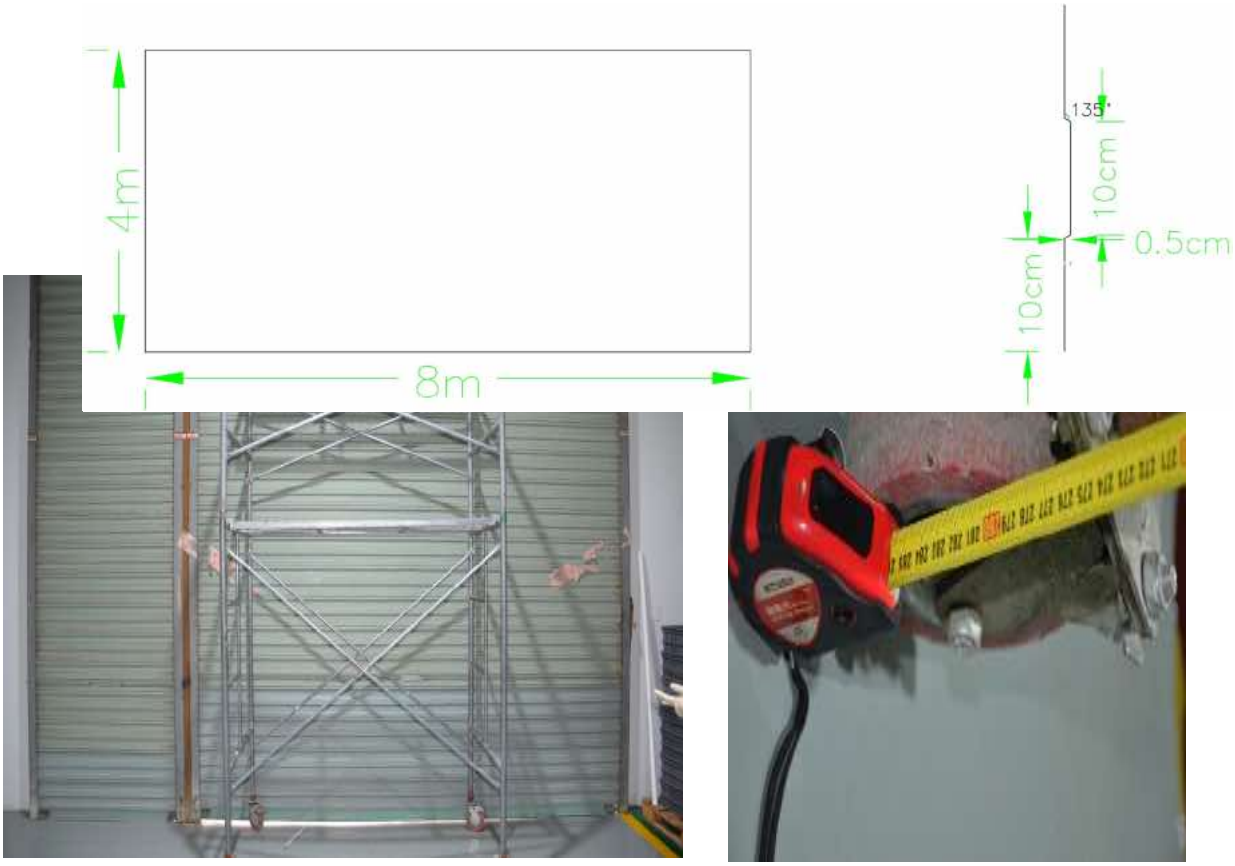
**图 2 脚手架及尺寸图**

随后陆*健去 5#厂房处理其他事情。何*平与雇工何*松自行将厂房北侧的移动式脚手架（高为 2.85 米）移到维修卷帘门现场，何*平登架，何*松在地面配合作业。

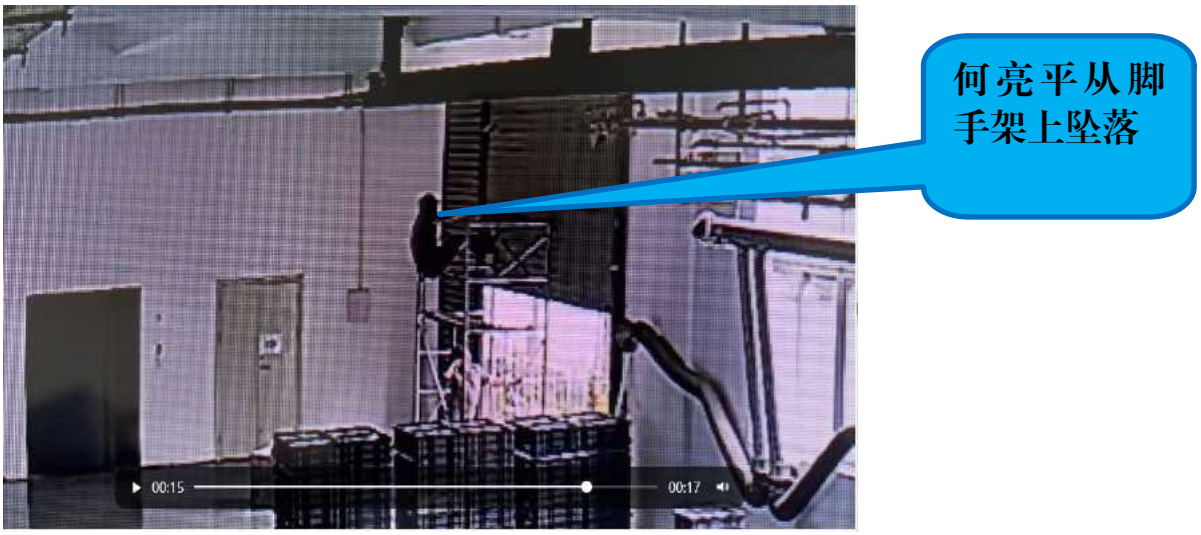
**图 4 事故发生现场**

脸突出部分，何*松站在地面用手抵住卷帘门下沿向上托举。随着卷帘门的往上卷，何*平继续用手指扣住卷帘门门脸突出部分向上抬卷帘门，由于卷帘门瞬间向下滑动，半蹬在平台上的何*平脱手失去平衡，从钢架平台上翻倒坠落，头部左面直接触地。

何*平安全意识淡薄，在未取得《高处作业证》的情况下，违章进行高处作业，未佩戴安全帽、未系安全带等劳动防护用品。

1.欣宇公司要强化落实企业安全生产主体责任，建立健全并落实本单位全员安全生产责任制；加强对外包单位的安全管理，对其作业人员资格进行审查，签订专门的安全生产管理协议或在外包合同中约定各自的安全生产管理职责，定期对外包单位、承租单位进行安全检查，发现安全问题及时督促其整改落实；组织建立并落实安全风险分级管控和隐患排查治理双重预防工作机制，督促、检查本单位的安全生产工作，及时消除生产安全事故隐患；针对暴露出的安全管理问题，要立即开展整改。
