江西新余佳乐苑临街店铺“1·24”特别重大火灾事故调查报告

国务院调查组

2024年8月

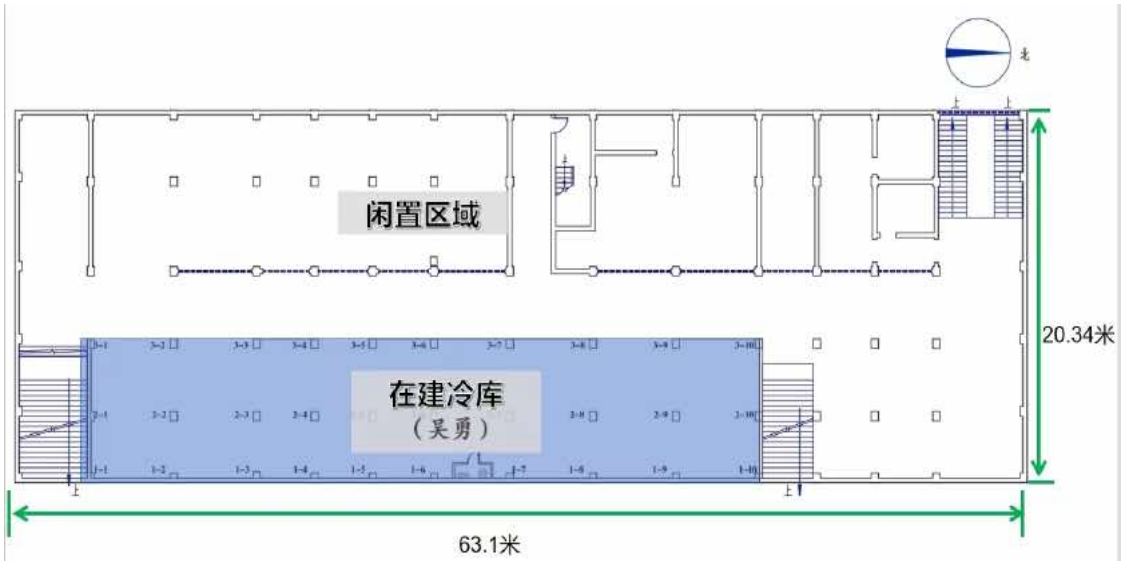
图2 佳乐苑综合楼地下一层分布图

新余市渝水区佰烩香烧烤原料批发部(以下简称佰烩香批发部)成立于2022年3月，为个体工商户，实际经营者吴勇。2024年1月6日,陈建平将地下一层中的400平方米出租给吴勇使用,其余闲置(见图2)。

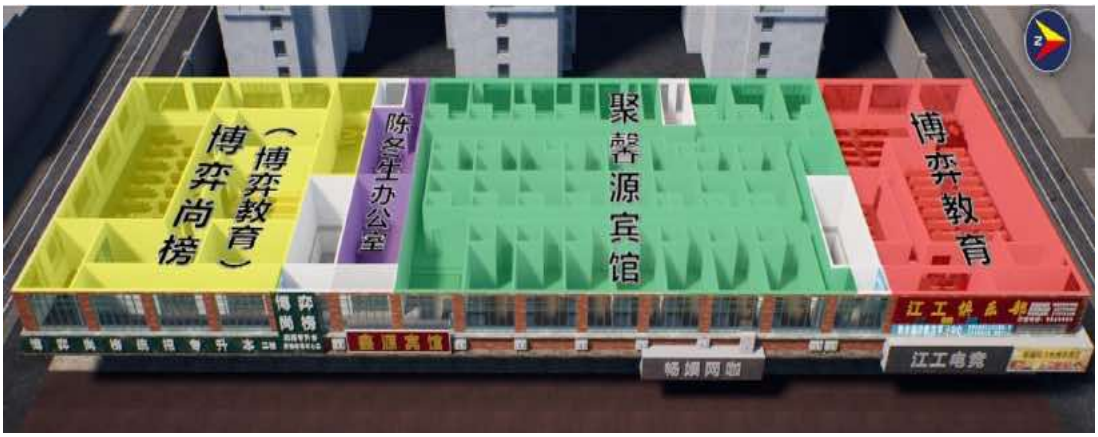
图3 佳乐苑综合楼二层分布图

渝水区天工南大道聚馨源宾馆（以下简称聚馨源宾馆）成立于2017年10月，为个体工商户，实际经营者张建生、丁耐香，共有31间客房（见图3）。
