黄岛潍坊富景膜结构工程有限公司“7·8”一般物体打击事故调查报

青岛西海岸新区政务网　发布日期：2025-11-14

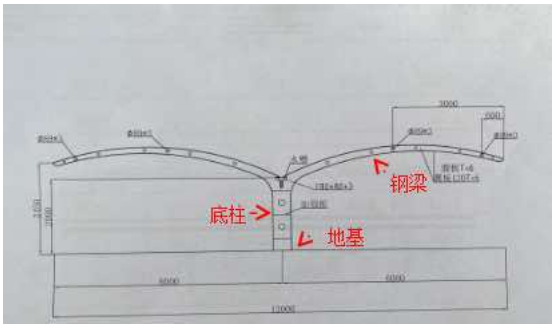
图1汽车遮阳棚左视图

事发汽车遮阳棚为钢模结构，梁架材质为Q235碳素钢，模材采用PVDF（聚偏二氟乙烯）材质。汽车遮阳棚梁架为左右对称结2.45m，宽度约12米，分为钢梁、底柱、地基三部分（如图1所示）。

事故现场位于青岛董家口化工产业园的昊成实业公司院内13＃车间东、配电室西侧空地上，现场可见脚手架一部，脚手架顶层高业面未设置护栏及挡脚板。事发现场可见竖立一架已安装完成的汽车遮阳棚钢梁，另一钢梁斜搭于脚手架上，尚未安装完成。
