日善电脑配件（嘉善）有限公司“11·7”窒息死亡一般事故调查报告

“11·7”窒息事故调查组

2021年9月27日

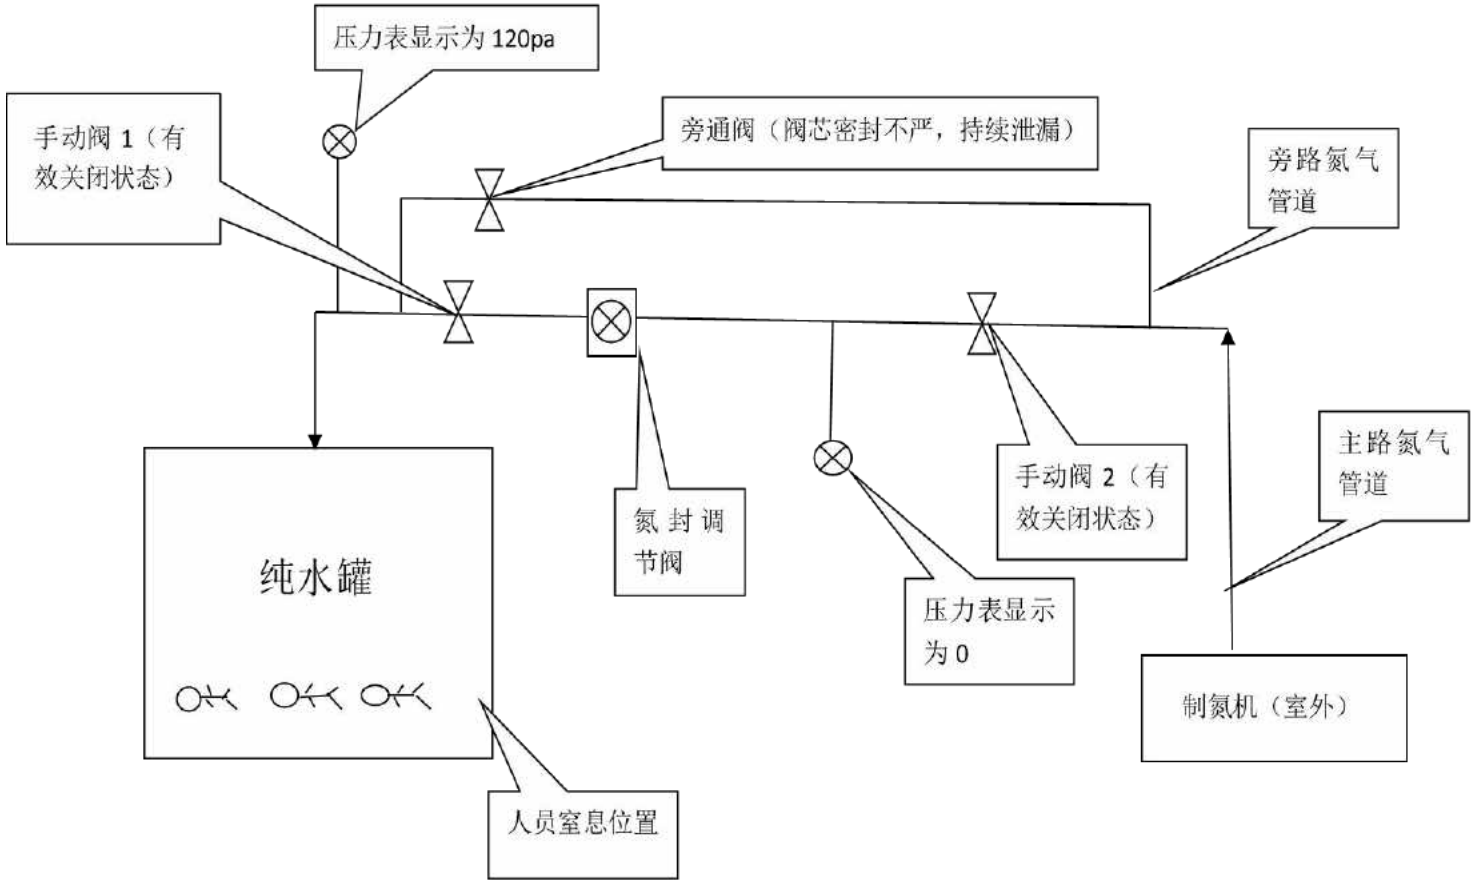
附件一：“11·7”事故现场简图

纯水罐由永顺环保公司向无锡嘉禾环保科技有限公司订购，罐长：10 米，宽：3.5 米，高：3 米，体积 105m3，罐底有少量纯水，约 10 公分高。罐顶一侧设有一个检维修人孔，人孔盖处于打开状态，人孔与氮气水封管路接口分别位于罐顶两端。纯水罐与制氮机相连接，制氮机处于运行状态。经现场测试，罐内空气含氧量低于 5%（远低于空气氧含量正常值 21%）。主路氮气管道的 2 个手动阀和旁路氮气管道的旁通阀都处于关闭状态，检查发现主路氮气管道关闭有效，但旁路氮气管道的旁通阀关闭后不能完全阻断气流。该旁通阀自设备安装完成后至事故发生前泄漏状况一直持续，导致纯水罐内积聚大量氮气。

2、F5 栋厂房纯水罐内连接旁路氮气管道的旁通阀阀芯密封不严，因纯水罐与制氮机连通，因而在整个调试过程中持续产生缓慢泄漏，随着时间推移导致纯水罐内积聚了大量氮气，直接形成了具有窒息危险性的有限空间场所。

压力表显示为 120pa
手动阀 1（有效关闭状态）
旁通阀（阀芯密封不严，持续泄漏）
旁路氮气管道
氮封调节阀
手动阀 2（有效关闭状态）
主路氮气管道
压力表显示为 0
纯水罐
制氮机（室外）
人员窒息位置
