乐昌峡库区两岸生态修复工程“8·22”一般车辆伤害（瞒报）事故调查报告

乐昌市政府事故调查组

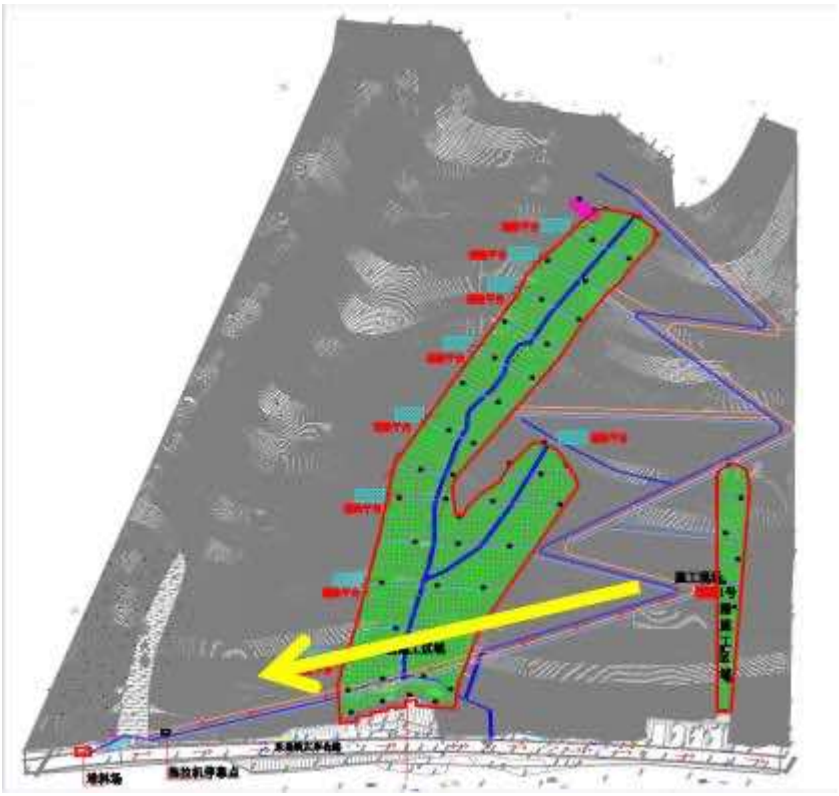
图 1：广东省乐昌市乐昌峡库区两岸生态修复工程（一期）1 号修复点施工区平面示意图

1.事故发生地点:广东省乐昌市乐昌峡库区两岸生态修复工程(一期)勘察、设计、施工总承包项目1号治理点运输便道(离乐昌峡左岸公路堆料点约40米处）。此段施工便道长度约为120.5m，宽3.0m，1号修复点施工便道起始段的坡度为:17.6°，原设计路肩处设1.2m高便道安全护栏，护栏立杆间距4.0m;路侧外扩两米处设2.5m高防坠钢管围挡，围挡立杆采用Φ48*3钢管间距2.25m，横杆三道间距1.2m，围挡内侧封1.8*0.9模板。发生事故时，1号修复点施工便道在涉事故路段外侧的两道安全防护设施未按图施工。

（箭头指向为事发时黎*强驾驶方向）
