重庆涪陵绍兴市上虞区联益冷却塔有限公司“2·10”一般坍塌事故调查报告

重庆市政府事故调查组

2026年6月16日

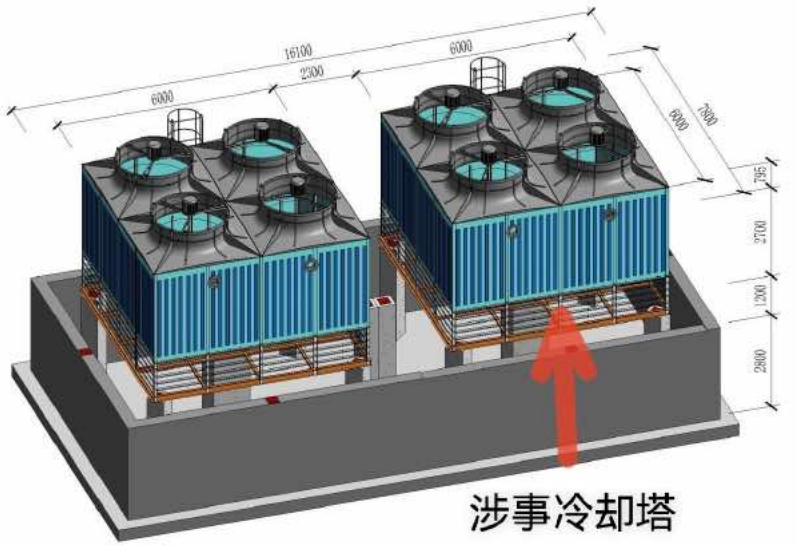
图 1 涉事冷却塔示意图

涉事冷却塔（设备编号 TA10276）为重庆建峰浩康公司甲醛装置一线配套设备，2018 年 4 月由绍兴联益公司生产安装，调试正常后投入正常生产。生产安装单位：绍兴联益公司；安装时间：2018 年 4 月；设备型号：B2-600DW 型方形逆流式冷却塔；结构形式：不锈钢框架+玻璃钢围护结构；规格尺寸：6m×6m×4.7m（无底盘形式）。

该冷却塔下部设置 21 根 C80mm×40mm×3mm 普通型钢（Q235）柱脚，外围柱脚 16 根，内部 5 根。外围柱脚之间有 6 道透气窗页。柱脚部分高 1.2m，塔身高 2.7m，塔顶设 4 个 3m×3m 顶盖，顶盖中间为 φ2m 散热孔，上部设置 4 台电机和风机，侧面设置进水孔和爬梯，塔内部设置型钢骨架和填充料。冷却塔总重约 5.5t，其中填充料未使用前重约 990kg。（见图 1）

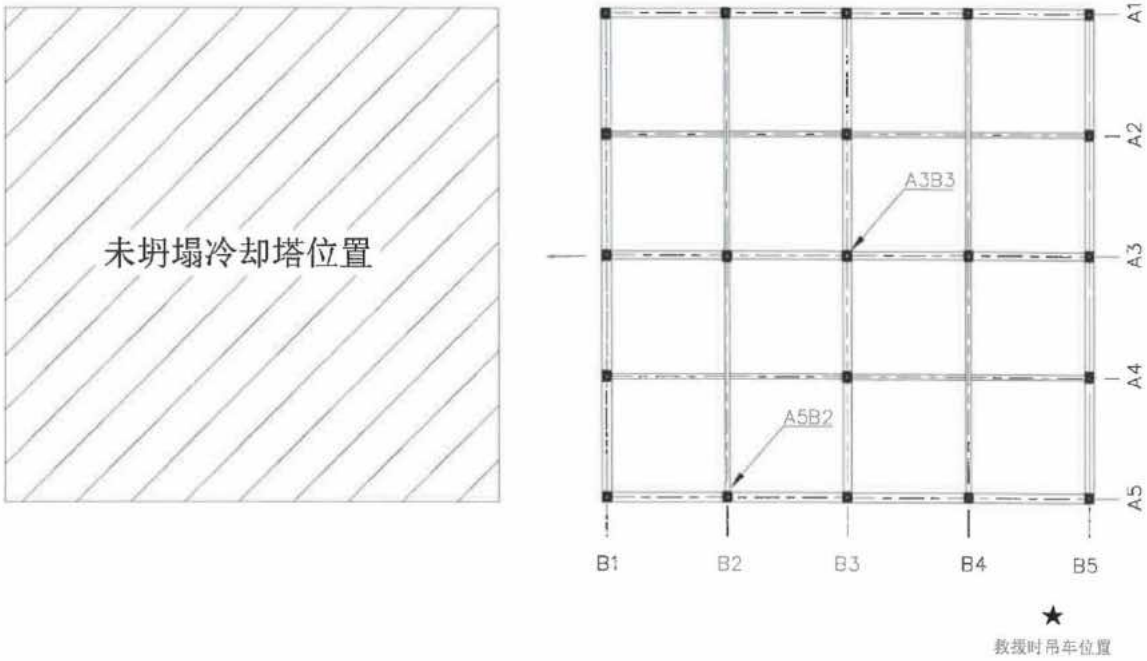
图 8 涉事冷却塔立柱平面布置示意图

查看立柱断裂断面情况，多数为撕裂，但有一根立柱在根部与钢梁连接位置的垫板上方整齐断面，断面光亮。（见图 6）

调查组委托重庆市建筑科学研究院有限公司对涉事冷却塔坍塌原因进行勘察分析。根据重庆市建筑科学研究院有限公司出具的《技术咨询报告》证实，涉事 TA10276 方形玻璃冷却塔共残留 21 根立柱，其中一根立柱（位置编号 A5B2）断口处规则、平整，系冷却塔坍塌前形成的切割痕迹；其余立柱断面均呈弯曲、不规则状，为典型受力破坏特征。（见图 7、图 8）
