四川泸州学士山公园城“2·28”一般高处坠落事故调查报告

2023年2月28日8时许，泸州市龙马潭区莲花池街道学士山公园城2栋在窗户安装施工中发生一起高处坠落事故，造成1人死亡。

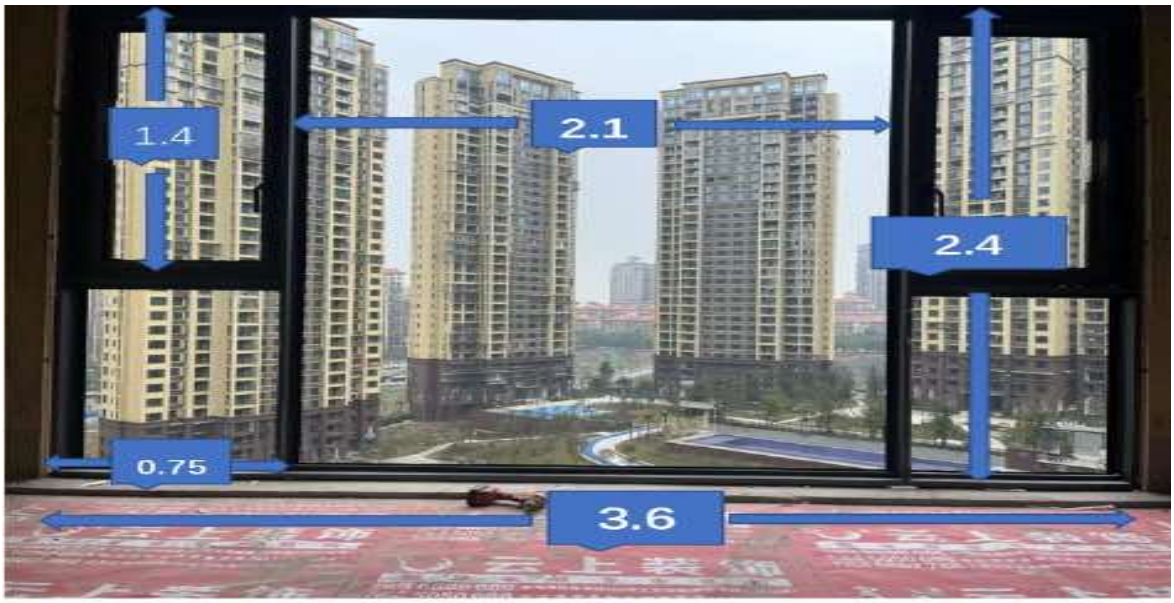
图 1 事故现场照片

事故地点位于泸州市龙马潭区莲花池街道学士山公园城 2 栋北侧的生活阳台。生活阳台落地窗两侧为单扇外平开窗和密闭窗，中间部分为整体密闭窗，仅安装窗框，均未安装玻璃（窗户尺寸详见图 1）。阳台地面有一电钻，阳台西侧墙体拐角处堆放有工具。

舒某学在未佩戴安全绳的情况下临边作业坠落，是此次事故发生的直接原因。

一是个体经营者应当严格遵守法律法规的要求，保障安全生产条件所必须的资金投入，为作业人员提供符合国家标准和行业标准的劳动防护用品；采取安全防护措施，保证作业现场安全生产条件；加强安全生产教育和培训，提高从业人员安全意识。

二是作业人员应该接受安全生产教育和培训，掌握必要的安全知识，严格执行操作规程，正确佩戴和使用安全绳、安全帽等劳动防护用品，杜绝“三违”行为，增强生产安全事故预防能力。
