上海绪凤工贸有限公司 “8.9”其他爆炸一般事故调查报告

2020年8月9日9时20分许，位于嘉定区安亭镇安亭街618-620号的商铺二楼，在安装中央空调过程事故，造成2人当场死亡，1人重伤，1人轻伤。

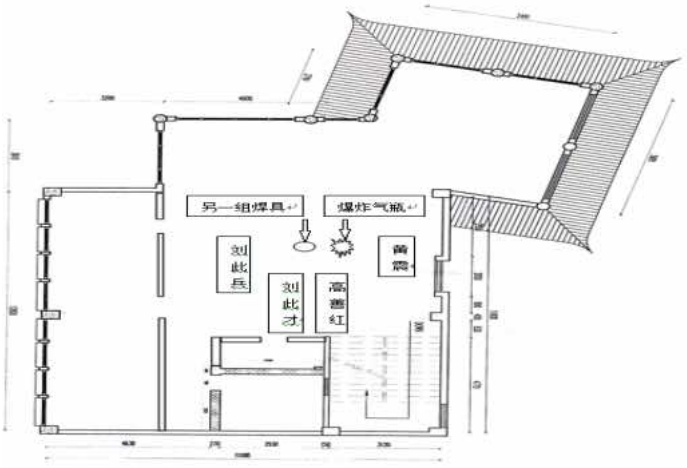
图1

2020年8月9日早晨，黄震接到高善红的微信语音电话，称焊丝和焊接使用的氧气没有了，让黄震许，黄震携带焊具、焊丝以及事故瓶、内装液化石油气的受损瓶、已分装了氧气的10L气瓶、40L氮气瓶620号商铺。黄震先在一楼用10L气瓶向事故瓶进行二次分装氧气，充到事故瓶瓶阀连接的压力表指针到止，然后在一楼用软管将事故瓶、受损瓶与焊具相连后，将该组气瓶、焊具及一些焊丝、工具放在随身带桶里带上二楼。在二楼黄震用该组气瓶及焊具先试焊接了一根铜管分歧接头，焊完后黄震熄灭焊具明火，在旁边的架子上，走到窗口朝外查看。（期间与焊具相连的气瓶一直放在铁质涂料桶内。）高善红等人组一组气瓶（现场未炸的一组）及焊具焊接铜管。9时20分左右（黄震停止焊接后约2分钟），黄震带来的事气瓶）发生爆炸，事故瓶炸碎、受损瓶（3L黄色液化石油气瓶）被炸瘪，装上述两只气瓶的铁质涂料桶被炸二楼平面图见图1)
