阿瓦提县三河镇中棉集团阿瓦提棉花产业化有限公司阿瓦提县第二轧花厂内巴州冀库商贸有限公司“8·5”一般高处坠落事故调查报告

阿瓦提县“8·5”高处坠落事故调查组

2023年10月1日

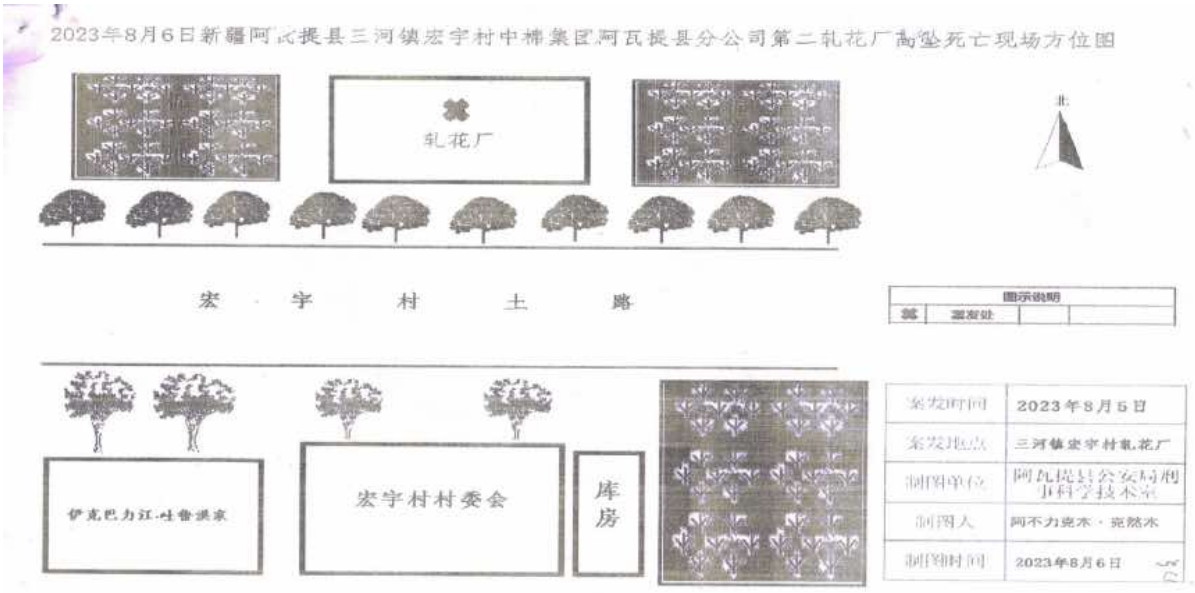
(2023年8月6日新疆阿瓦提县三河镇宏宇村中棉集团阿瓦提棉花产业公司第二轧花厂厂房高坠死亡现场照片)

夏自立对高处作业的安全风险认识、分析和判断不足，未取得特种作业操作证从事高处维修作业，未办理高处作业审批手续，在完成高处维修作业准备返回地面时，提前解开安全带，踩到防雨彩钢皮上坠落地面，导致受伤并经抢救无效死亡。

（三）企业进一步强化主体责任落实。要切实落实安全生产主体责任，严格落实各项安全管理制度，严格执行高处等特种作业审批手续，认真开展安全教育培训和技术培训，教育和督促从业人员严格遵守安全操作规程，进一步加强检维修作业现场的安全管理和控制，强化安全管理，认真开展安全生产风险分级管控和隐患排查治理双重预防体系建设，立即开展全面性的安全大检查，严格做到治理责任、措施、资金、期限、应急预案、监控措施“六落实”，及时消除事故隐患。各企业严禁使用未取得特种作业操作证的作业人员从事特种作业。杜绝违章作业，违反劳动纪律现象发生。
