和顺县新能源+乡村振兴600MW光伏基地项目（一期100MW）“6.16”触电一般事故调查报告

“6·16”触电一般事故调查组

2024年7月

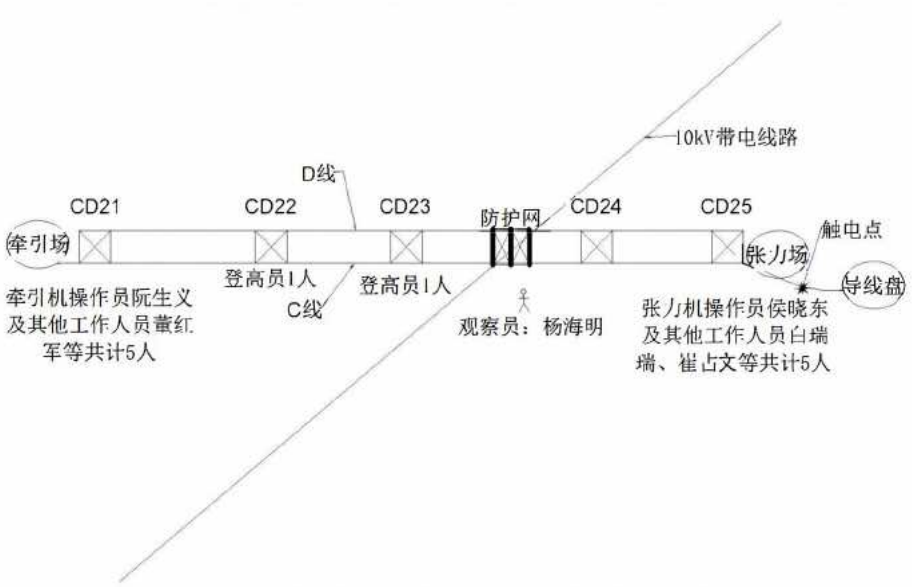
图 · 6月16日导线展放现场工作人员分布图

2024年6月16日7时许，开始进行CD25铁塔至CD21铁塔C线放线施工作业，队长张红亮召集各班组人员阮生义、董红军、侯晓东、白瑞瑞、崔占文、杨海明等7人开了班前会，会上安排了具体工作任务，强调工作中应注意的安全事项，会后工人陆续进入工作场地开始工作。工人侯晓东负责在张力场操作张力机，白瑞瑞、崔占文负责张力机后方扶线；阮生义负责在牵引场操作牵引机，董红军负责铆线，杨海明负责察看10kV高压线周边情况。8时25分左右，当放线作业到达CD23铁塔时，导线超出预定地点，需要进行导线回牵，经过回牵作业，导线到位后，CD23工作人员加什呷布发出了停止作业指令，张力场侯晓东便停止了

张力机回牵作业，牵引场阮生义的对讲机受牵引机噪音的影响，未听到加什呷布发出停止作业的指令，牵引机继续反牵引作业，导线下落与下方 10kV 带电绝缘线路接触摩擦，导致 10kV 线路导线绝缘破损，致使在张力场 CD25 进行扶线作业的白瑞瑞触电。

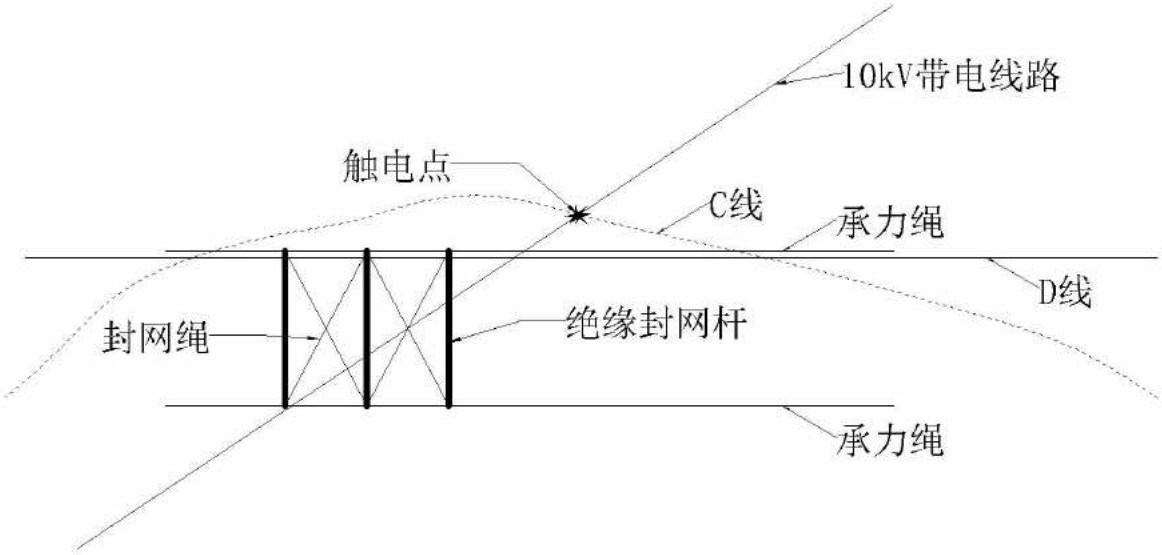
图二 触电示意图

（1）受牵引机噪音的影响，牵引场人员未能听到停止作业的指令，牵引机继续反牵引作业，造成C线下滑与带电体接触；

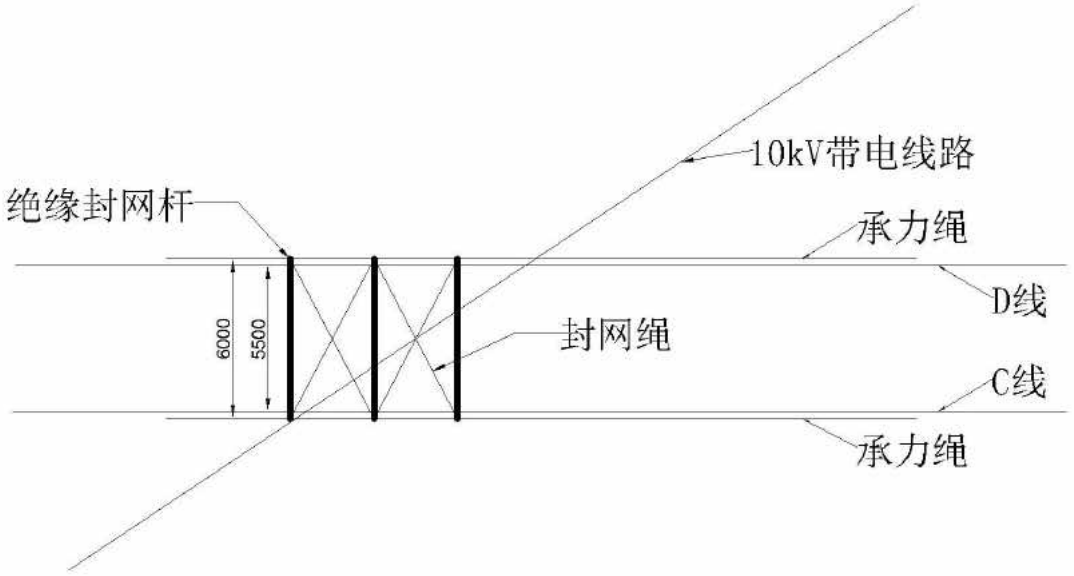
图三 防护网示意图

施工区域共有 CD21-CD25 五个铁塔，铁塔 CD21 处为牵引场，铁塔 CD25 处为张力场，CD23-CD24 铁塔中间设有跨越 10kV 线路观察点，牵引场 CD21 到张力场 CD25 长度为 1869 米。10kV 带电线路上方约 1 米处设有安全防护网。每根绝缘杆长 6 米，共 3 根；每根间距约 3 米，总间距长约 6 米。CD 导线与 10kV 带电线路距离保持约 3 米，防护网右侧（CD24 铁塔方向）在 10kV 线路约 6 米处有绝缘破损痕迹。如下图：

（2）放线前搭设的安全防护网不规范，没有充分覆盖带电区域，且未设置外伸羊角，造成所放导线下落时与10kV带电线路接触摩擦，导致10kV绝缘损坏C线带电。

安全风险辨识不全，防护设施搭设不规范。在这起事故中，施工单位在对放线作业的安全风险辨识不全,没有辨识到机器噪音对对讲机的影响，因此，在遇到有特殊情况时，联系不畅，是造成事故的发生主要原因;安全防护网是放线作业重要的安全技术措施，安全防护网规范搭设至关重要，在本起事故中由于防护网的宽度不够，致使防护网没有起到应有的作用，使导线碰触到高压线，造成事故，教训十分深刻。
