库车青松水泥有限责任公司“4·9”一般坍塌事故调查报告

库车市人民政府“4·9”事故调查组

2026年5月18日

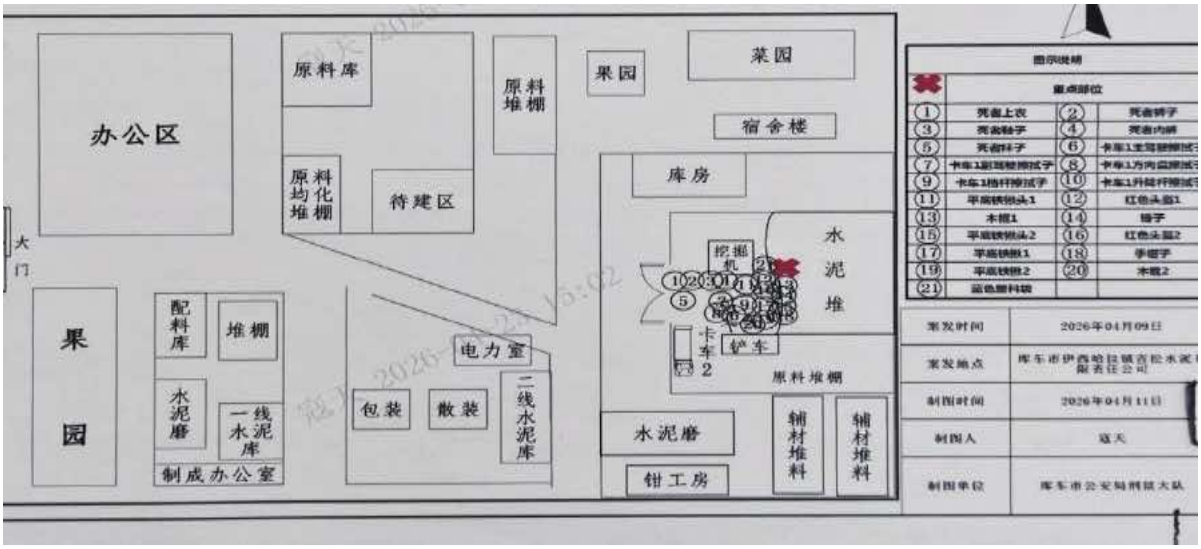
北宽 189 米。西侧有 1 个出口，北侧有 2 个出口，现场事发车辆新 Q43855 停放方向为头朝西尾朝东，车头距离西侧门 12.2 米，车尾距离电石堆 2.2 米，新 M59046 停放在西门进口南侧，停放方向为头朝南尾朝北，距离电石堆 24 米。电石堆整体在堆棚中部堆放，西侧距离围墙 9 米，堆高最高处 3.7 米，南侧、东测、北侧、西侧二分之一均为自然倾斜角，电石堆西南角入料进深 18 米，长约 20 米，边坡角度成 90 度直角。张某某被埋地点为新 Q43855 车右后方，石某某被埋地点为新 Q43855 车左后方。新 Q43855 停放在电石堆西南角。

1.电石渣堆体失稳坍塌。堆棚内堆放的电石渣堆积过高（堆体最高高度 3.7m 左右）、坡度过陡（卸车处部分料堆坡面临近 90 度直角），堆体稳定性不足。
