高新区（新市区）机场街道陕西翔宇宏泰路桥有限责任公司机场工程飞行区道面水稳基层工程“7·22”一般车辆伤害事故调查报告

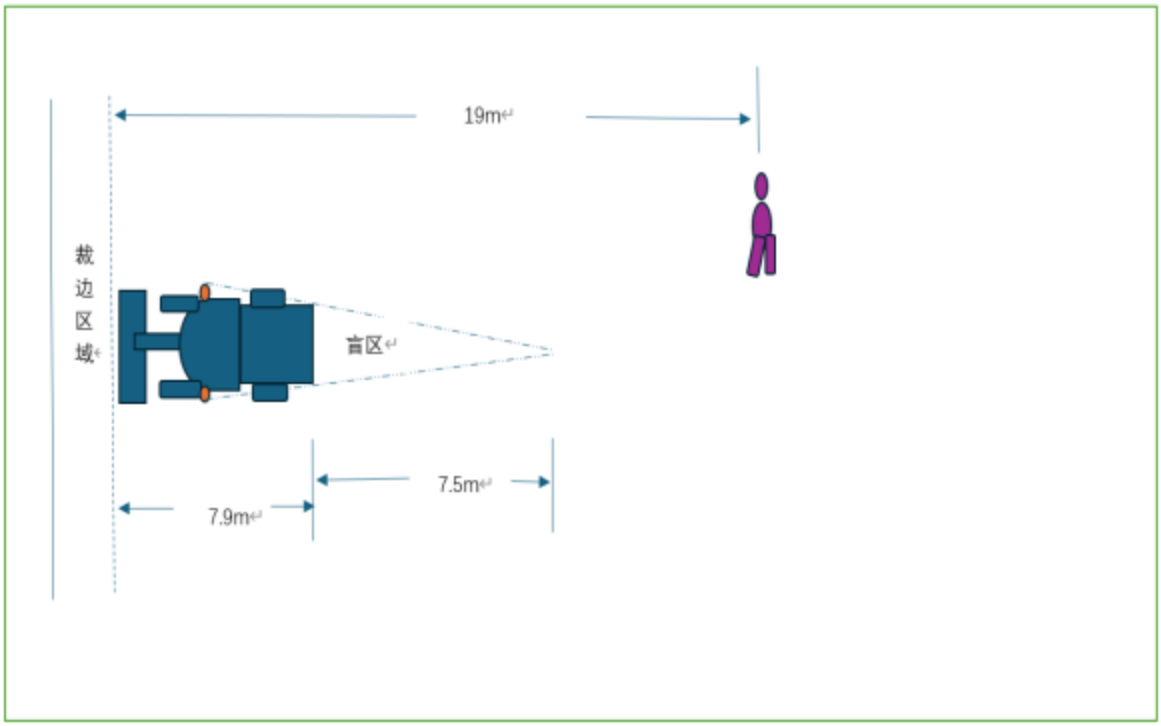
图 8 事发现场演绎

结合现场人员笔录口供、刘拴（死者）受伤着地和头部位置、右前后轮胎血迹、碾压痕迹等信息综合推断，造成事故的直接原因是叶浪在驾驶装载机倒车时，未仔细观察车辆后方安全情况，未确定指挥人员刘拴所处位置，盲目倒车作业，导致装载机右后

轮将刘拴碰倒碾压后，右前轮二次碾压刘拴头部。

1. 装载机驾驶员叶浪违反《中华人民共和国道路交通安全法实施条例》（国务院令第 405 号）第五十条“机动车倒车时，应当查明车后情况，确认安全后倒车”之规定，在倒车时未仔细观察装载机后方安全情况，是事故发生的直接原因之一。

2. 叶浪明知装载机作业区域内有指挥人员刘拴（死者）出没，在未确定刘拴确切位置的情况下盲目倒车，是事故发生的直接原因之一。
