莲都区碧湖镇丽水市某建材有限公司“３·１６”一般车辆伤害事故调查报告

丽水市莲都区人民政府事故调查组

2024年5月

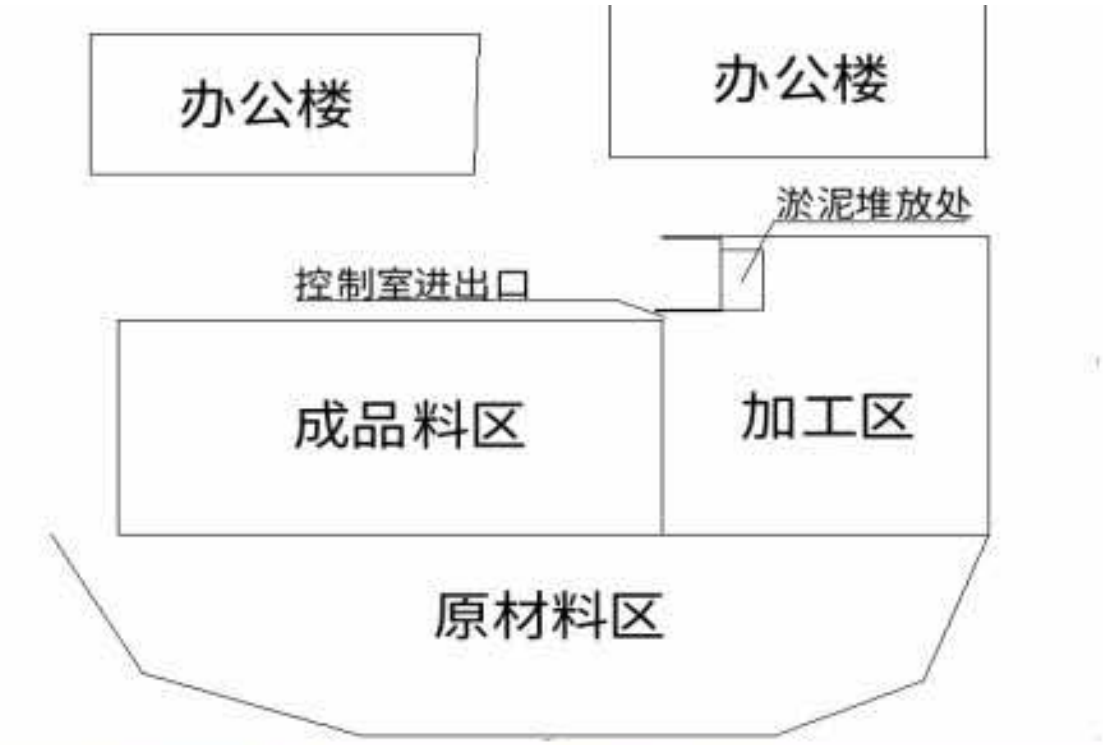
图 1事故现场概况图

事故发生在建材公司 2 出租给建材公司的场地内。具体为办公楼与生产车间之间的空地，靠近生产废泥堆放处的位置（详见图 2）。生产废泥堆放处门口两侧各有一道约 7 米长、0.16 米宽、2 米高的混凝土隔墙。事故发生时在生产废泥堆放处左右隔墙之间平行停着两辆装载机。其中一台装载机专门用来铲运生产废泥，因为铲斗被废泥污染，需要清洗后才能去其他作业，一般不安排其他作业任务，平时都是停在该处。另一台装载机（肇事装载机）因铲斗斗齿磨损严重，影响正常生产，在事故当天准备更换斗齿，故从原材料堆放区转移至该处。在加工区侧隔墙旁有一条进出设备控制室的路，是设备控制室人员上下班的常规道路。

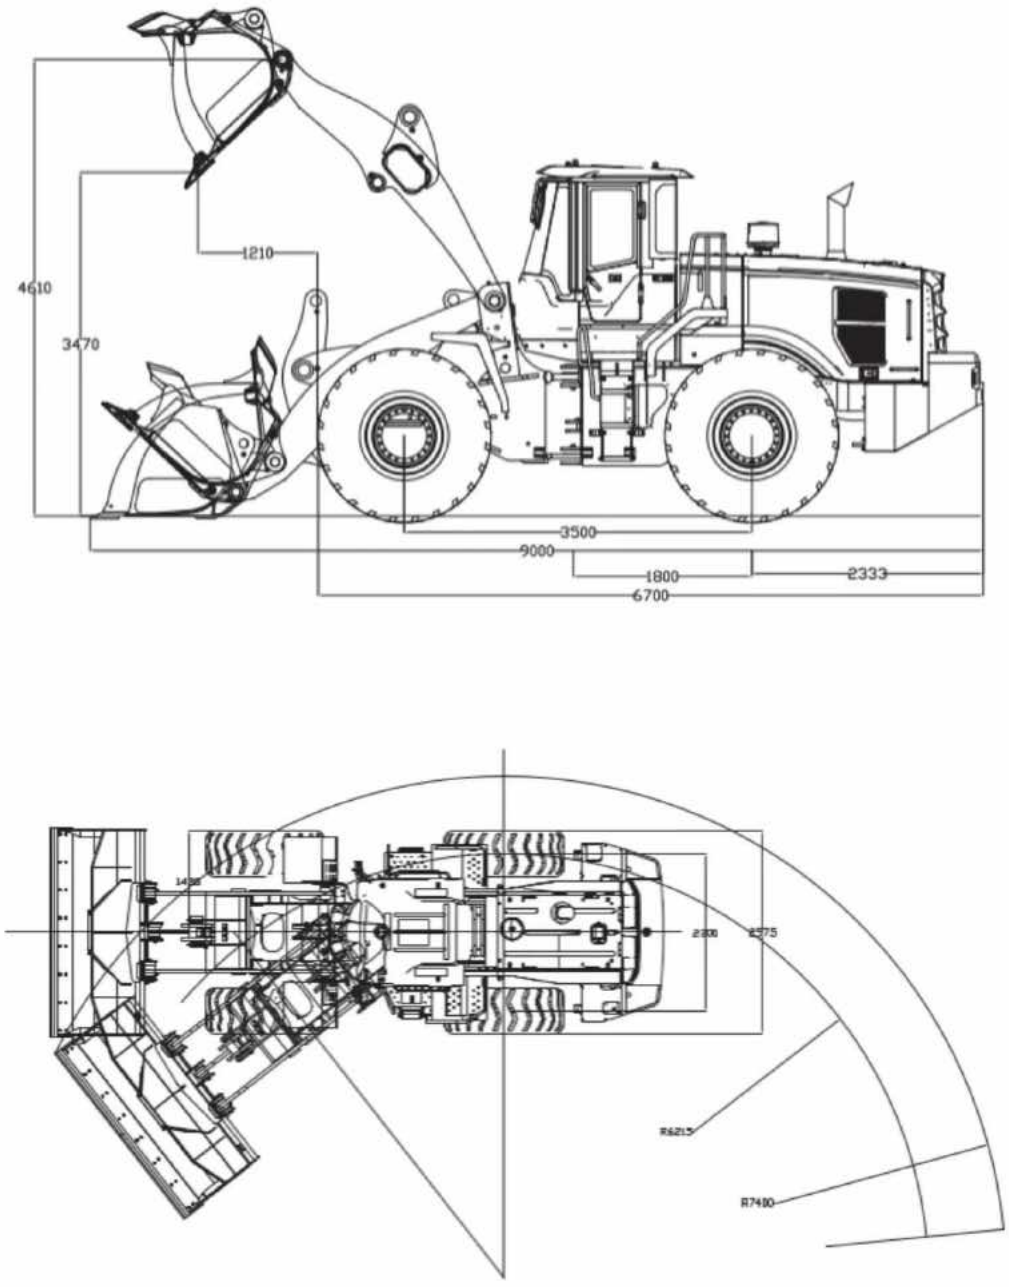
图 3肇事装载机外观图

本次事故肇事车辆为雷沃牌轮胎式装载机（俗称铲车），所有人：丽水市某建材有限公司，雷沃重工集团有限公司生产制造，车辆名称：雷沃牌，2023年2月13日整车制造完成出厂发证，合格证编号：YS0630000039346，车辆型号：FL966K，车辆识别代号/车架号：CLW009LGLPZ000180，车身颜色：深灰/黄，发动机型号：WP10HG240E471，发动机号：7522L012376，外廓尺寸：9000mm×3080mm×3540mm，总质量21475kg，轮胎规格26.5-25，最高设计车速38km/h。

在事故发生前，肇事装载机未安装倒车影像，且后视镜已经损毁。装载机驾驶员（陈某福、袁承园）已向管理人员（喻某某、柯某某）汇报装载机后视镜损毁，柯某某已安排第三方维修单位，因后视镜未到货未完成维修。期间，柯某某只交代驾驶员谨慎驾驶，未采取停用措施。

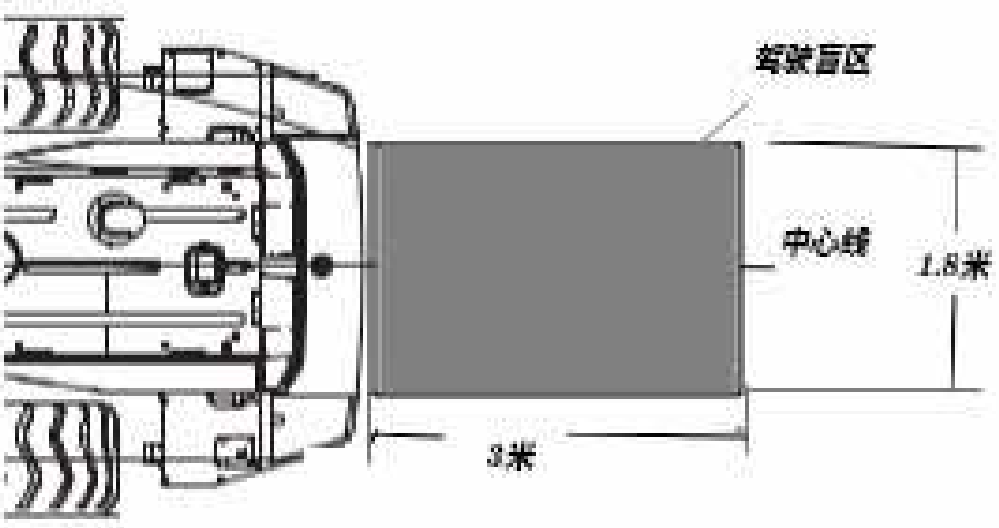
图 5　装载机盲区图

调查组在事故场地简单开展了装载机后侧驾驶盲区试验：与死者工友确定死者身高，使用安全帽模拟死者头部，根据坐在驾驶室内驾驶座上的人员通过驾驶室内的内后视镜和转头直视方式来观察安全帽。移动安全帽确定装载机左右方向正好能看到和看不到安全帽的点位，以此确定临界位置。

经过试验，装载机后驾驶盲区是装载机尾端向后 3 米（长）之内、发动机机罩左右两侧面分别向后延长线（宽 1.5 米）之间的区域。对比事故当天的监控视频，事故发生时，死者进入了装载机的盲区内。
