辰溪县辰阳镇吉祥庄园“2·28”火灾事故调查报告

发布时间：2021-04-27 11:49　　信息来源：辰溪县应急管理局

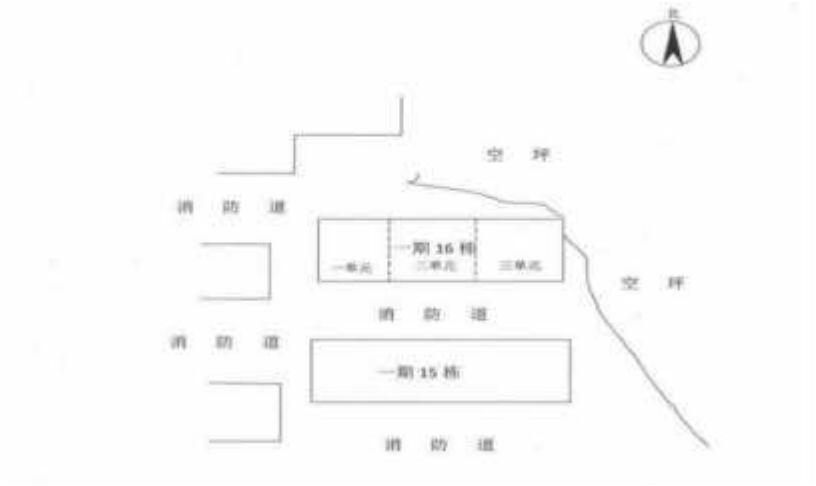
图2：火灾现场方位图

起火建筑（图2）为吉祥庄园1期16栋3单元，该单元共7层，高20.9米，均为商品住宅，每层两户，14户，每户建筑面积约118平方米，建筑结构为砖混，坐北朝南，东西宽18.6米、南北长12米。

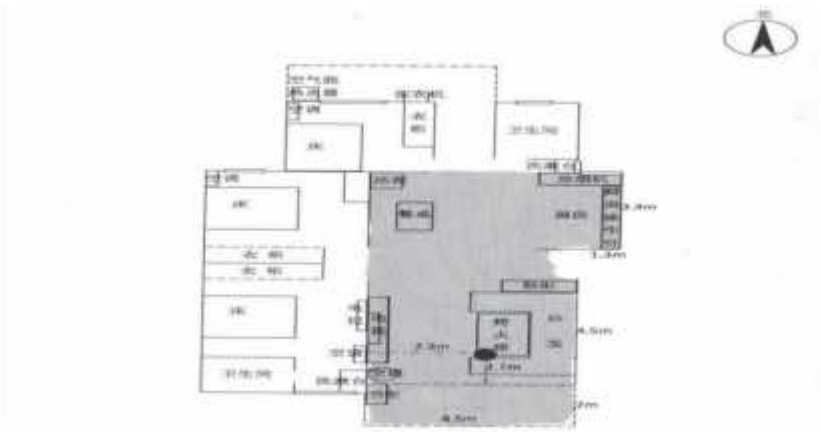
图3.火灾现场平面图

起火房屋（图3）为该单元305室，房主为龚代海（男、45岁，事故中死亡）、刘海群（女，42岁，龚代海之妻），位于该建筑3楼西面，为混合结构，建筑面积：107.57平方米，北侧为空地，西面与东面为2单元304室和3单元306室。该室从东面开门入户，入户南面为客厅，北面为餐厅，客厅前方为主卧、餐厅为次卧。客厅东侧靠墙呈U字摆放一组沙发，紧靠沙发摆放一具电烤火箱，烤火箱距电视墙2.3米。起火当晚，在该房居住的是龚代海、刘海群夫妻与儿子龚某铭3人。
