龙南市赣州简美康跨境电商产业园区1#厂房“12·11”一般火灾事故调查报告

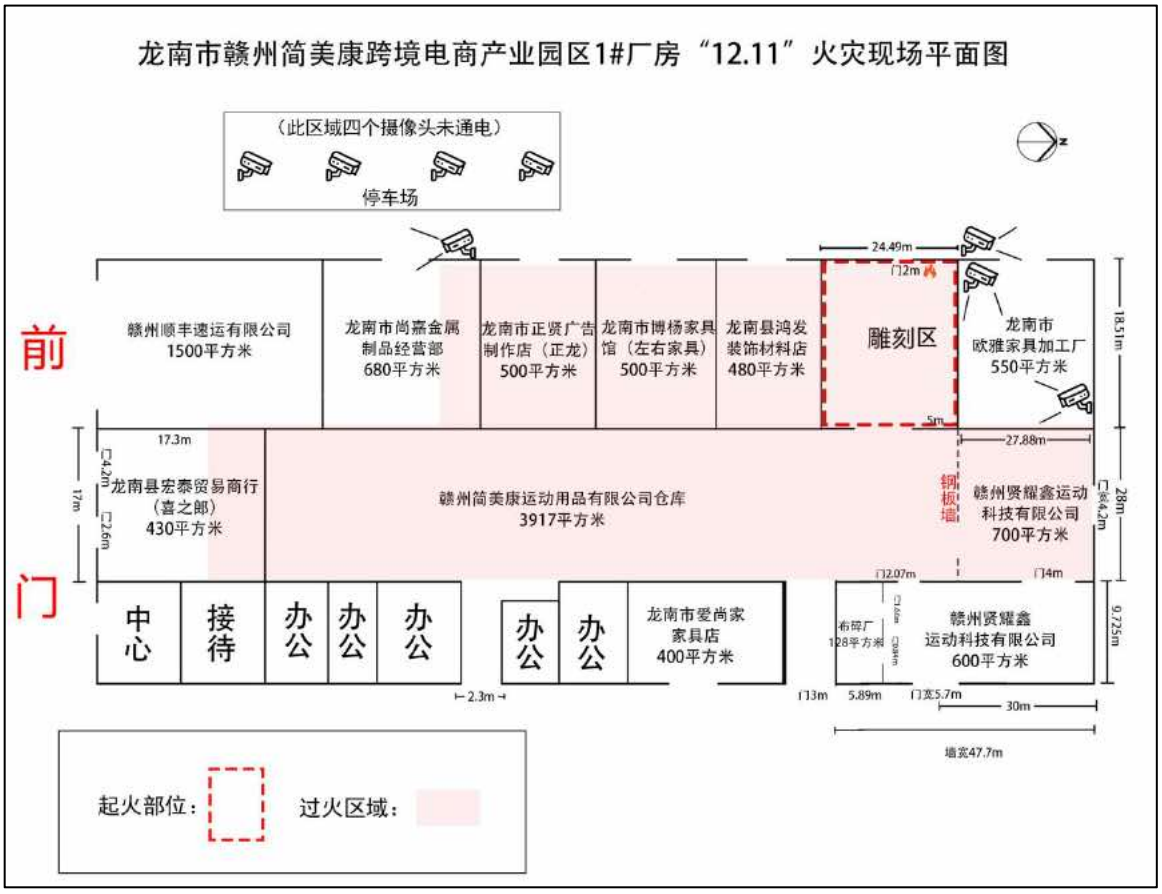
图 3 1#厂房火灾现场平面图

起火建筑位于龙南市金塘开发区龙南市赣州简美康跨境电商产业园区（见图 2），火灾涉及赣州简美康运动用品有限公司 1#厂房，厂房为地上一层，主体框架钢结构，局部钢筋混凝土结构，建筑高度 7.8 米，建筑产权面积 10349.3 平方米。此次火灾中，1#厂房框架钢结构整体过火严重，过火面积约 5905 平方米，钢筋混凝土结构未见明显过火。

事故调查组通过现场勘查、视频分析、调查询问、物证鉴定等，综合认定该起火灾起火时间为2025年12月11日12时58分许；起火部位为龙南市金塘开发区赣州简美康跨境电商产业园区赣州简美康运动用品有限公司1#厂房雕刻区；起火点为雕刻区大门北侧混凝土排架柱往北1.2米、距墙体往东1.1米区域；起火原因可以排除雷击、人为放火、遗留火种，认定为电气线路故障引燃周边可燃物蔓延成灾。

一是存在随意分隔出租。赣州简美康运动用品有限公司将1#厂房随意分隔出租给含自己在内的9家企业，厂房各企业之间未进行有效的防火分隔，雕刻生产作业区违规存放大量瑜伽垫、瑜伽砖等可燃货物且未保持有效的安全距离，致使火势迅速蔓延扩大。
