米东芦草沟乌鲁木齐恒信荣康物业服务有限公司“12·31”一般车辆伤害事故调查报告

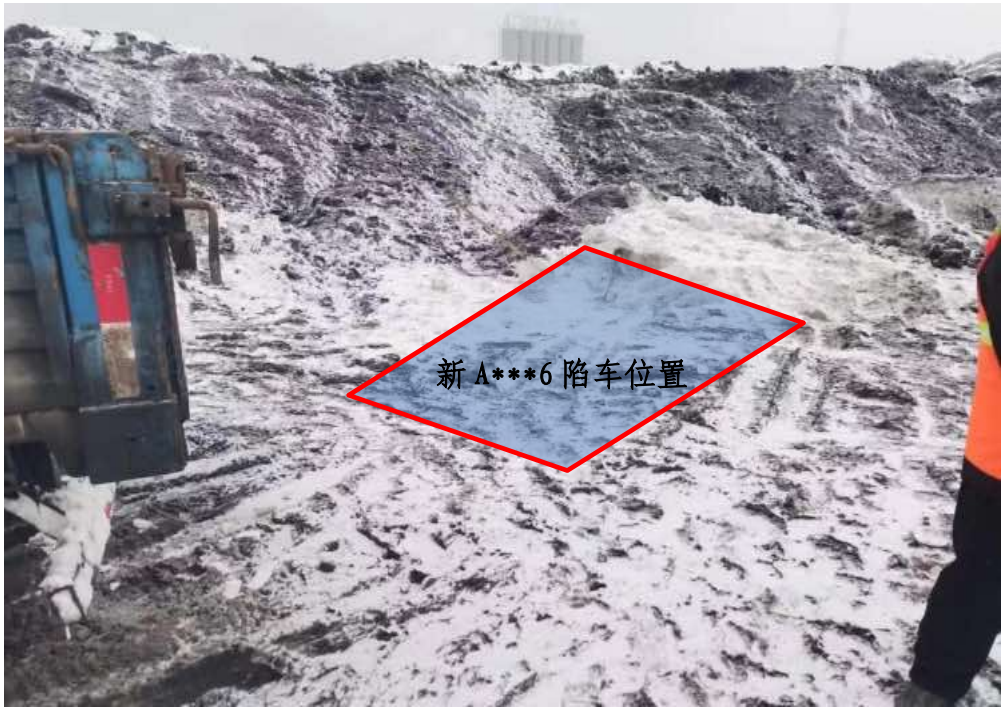
图 2

1.事故发生地点位于米东区芦草沟乡人民**村****站西南处空地，停靠两辆轻型自卸货车，前车新 A9****，手动档，车头朝向西南侧，车厢装满积雪。后车新 A0****，手动档，车厢积雪已清空。（见图 1、图 2、图 3）
